RAPPORT

Utredning av områdestabilitet

Prosjekt: Grunnundersøkelse

Dokumentnummer: RIG-R02-A01 20.05.2022

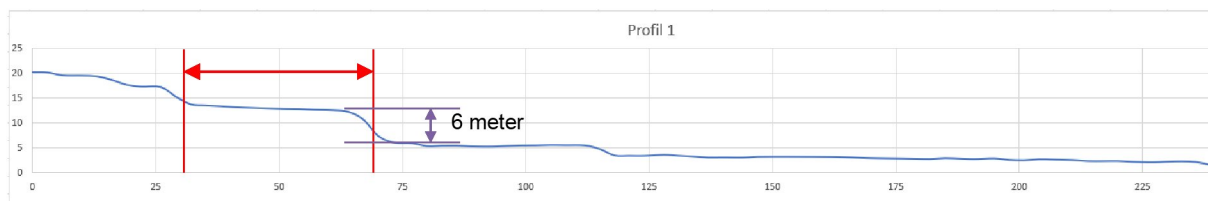
Figur 2: Profil 1 med kritisk skråning med høyde 6 meter. Rød pil viser det aktuelle området.

Figur 2 viser en skråning med høyde ca. 6 meter. Ifølge Tabell 3.1 i NVE Veileder Nr. 1/2019, vurderes dette som løснеområde for potensielt områdeskred. For å vurdere stabilitetstiltak for planområdet skal det utføres grunnundersøkelse.

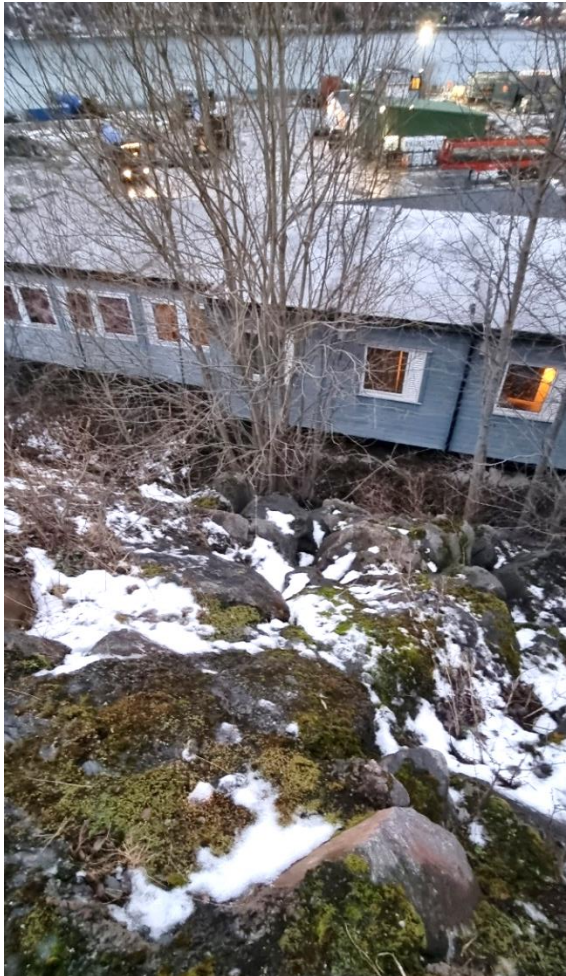
Den kritiske skråningen sørvest i det aktuelle området ble på befaringen vurdert til å være en fylling, se Bilde 1 og Bilde 2. Det ble registrert store blokk i fyllingen.

Bilde 1: Kritisk skråning. Bilde tatt mot sørvest. Viser store blokker.

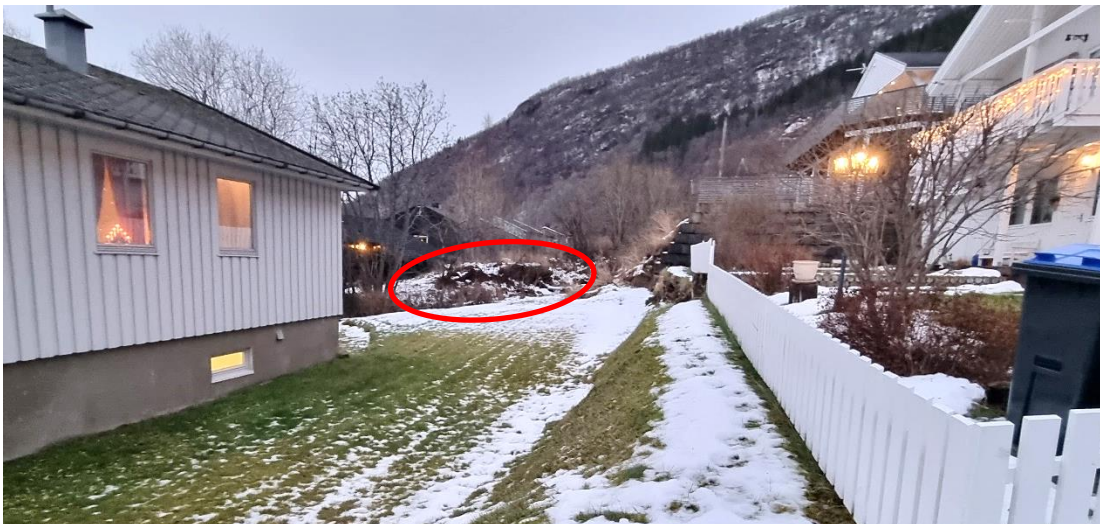
Lokalitet 2 ligger øst for det aktuelle området, se Figur 7 og Bilde 4. Fjell i dagen ble registrert like øst for bolighuset Beisfjordveien 89.

Bilde 4: Lokaltitet 2. Bilde tatt mot nord. Fjell i dagen er markert i rødt.

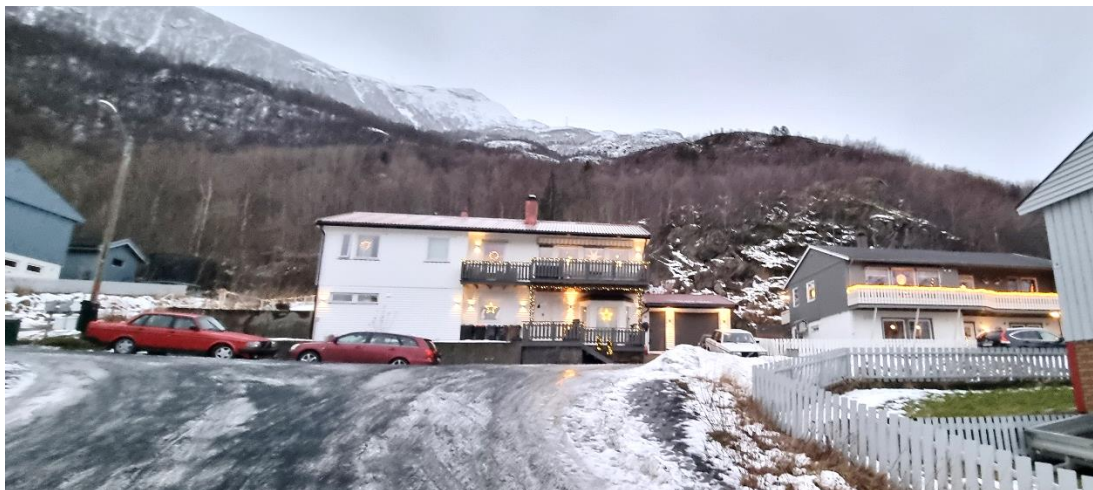
Lokalitet 3 ligger øst for bolighusene Lyngveien 21 og 23, se Figur 7 og Bilde 5. Fjell i dagen ble registrert øst for det aktuelle området. Denne lokaliteten ligger ca. 170 meter fra bunn av kritisk skråning.

Bilde 5: Lokaltitet 3. Bilde tatt mot øst. Viser fjell i dagen bak bolighusene.
