# **NARVIKTERMINALEN OMRÅDEREGULERING NATURKARTLEGGING I SJØ**

Oppdragsnavn **Narvikterminalen områderegulering - kartlegging av naturmangfold i sjø**  
Prosjekt nr. **1350046864**  
Mottaker **Narvik Havn KF**  
Dokument type **Rapport**  
Versjon **01**  
Dato **25.03.2022**  
Utført av **Dina Tevik Rogstad**  
Kontrollert av **Martin Liungman**  
Godkjent av **Erik Ditlefsen**  
Beskrivelse **Kartlegging av marint naturmangfold og forhold på sjøbunn i Narvikbukta sørøst.**

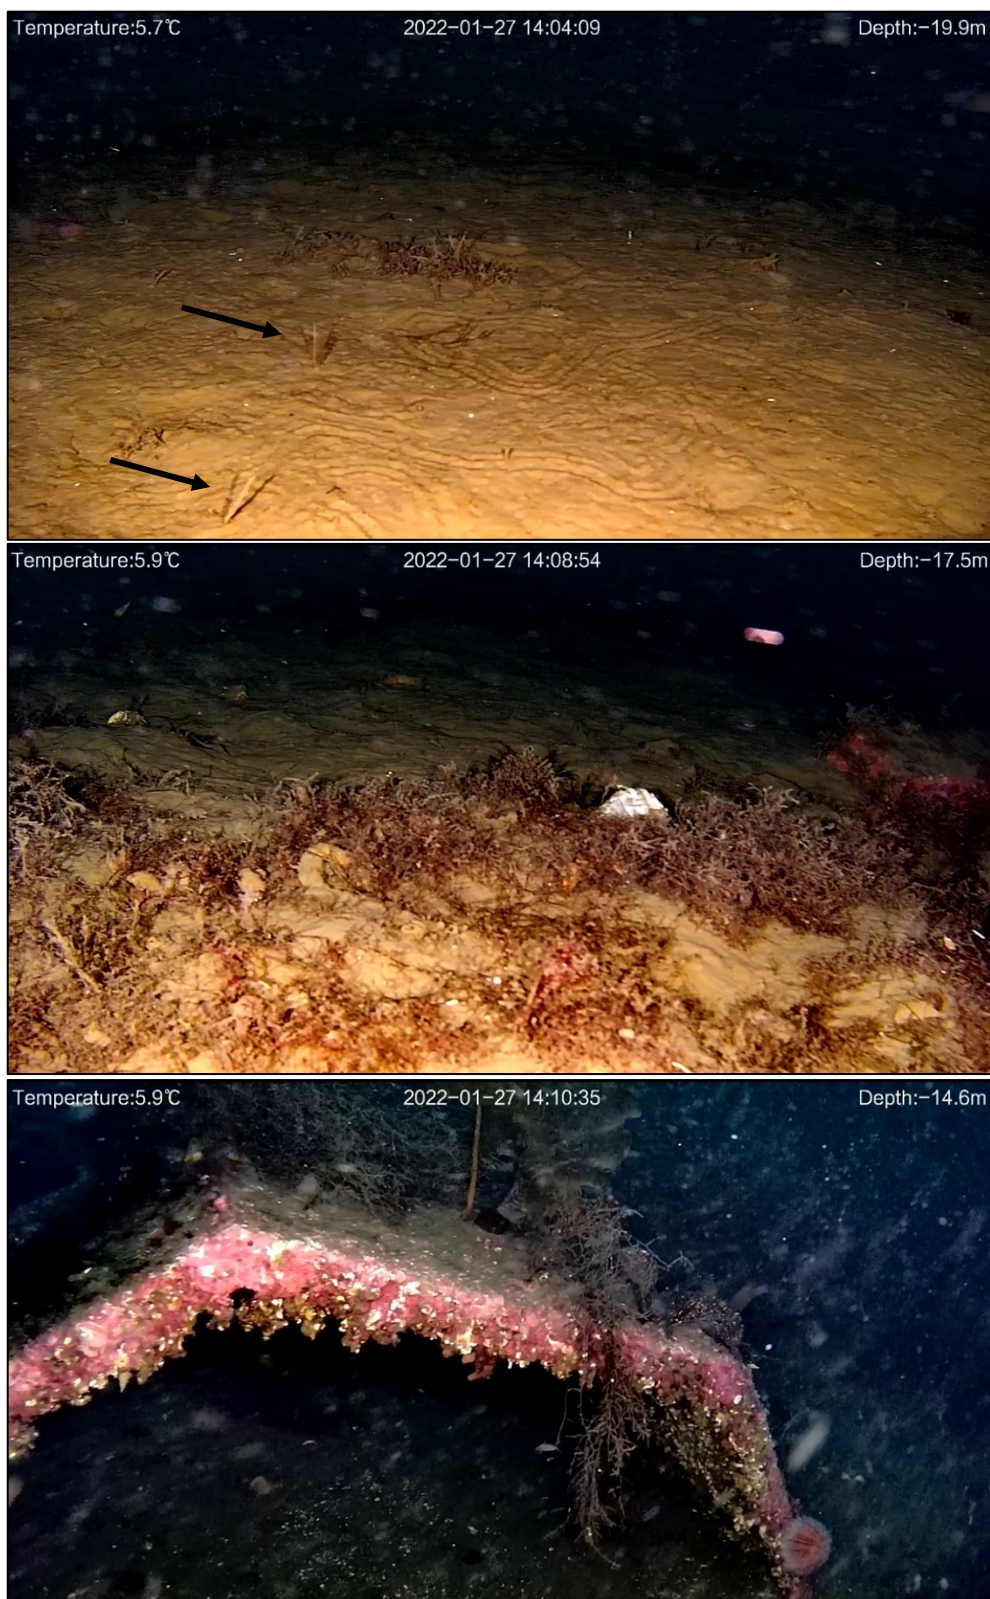
kråkebolle og flere torsk (>5 individer). Av andre observasjoner ble gjort av terrestrisk avfall som dekk fra kjøretøy, krukker/bøtter.

**Figur 4-2. Øverst: sandig mudderbunn med sjøfjær (se markører), samt hull og spor etter eremittkreps. Midten: rødalger, snegler og eremittkreps. Nederst: flere torskefisk, og avfall med påvekt av kalkalger (fastsittende rugl), drøbak-kråkebolle, rød- og brunalger, sukkertare og kalkrørmark.**

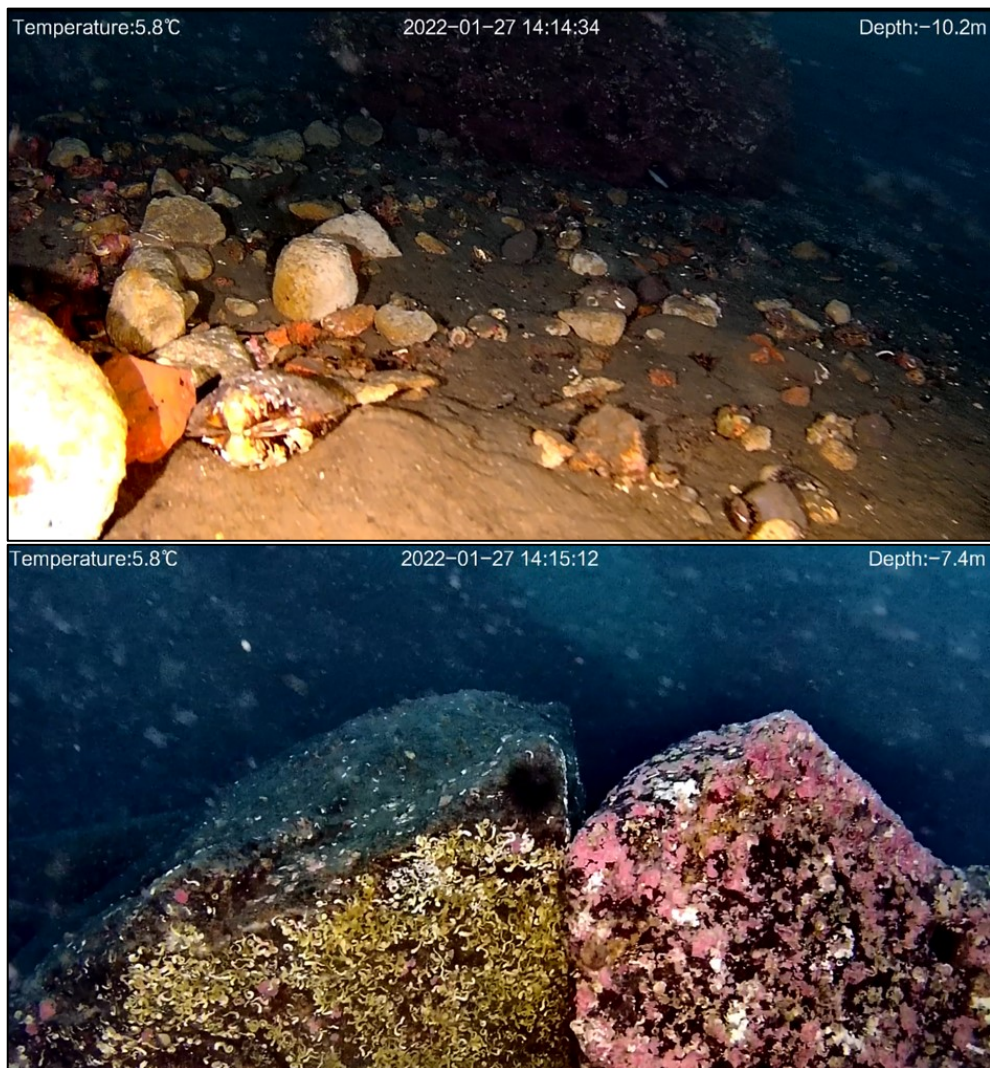
**Figur 4-3. Øverst: sandig muddersediment med økende preg av grus og stein samt skjell og kalkrørmark. Nederst: Steinfylling mot land, med påvekst av kalkrørmark, kalkalger (ruglbunn) og drøbak-kråkeboller.**

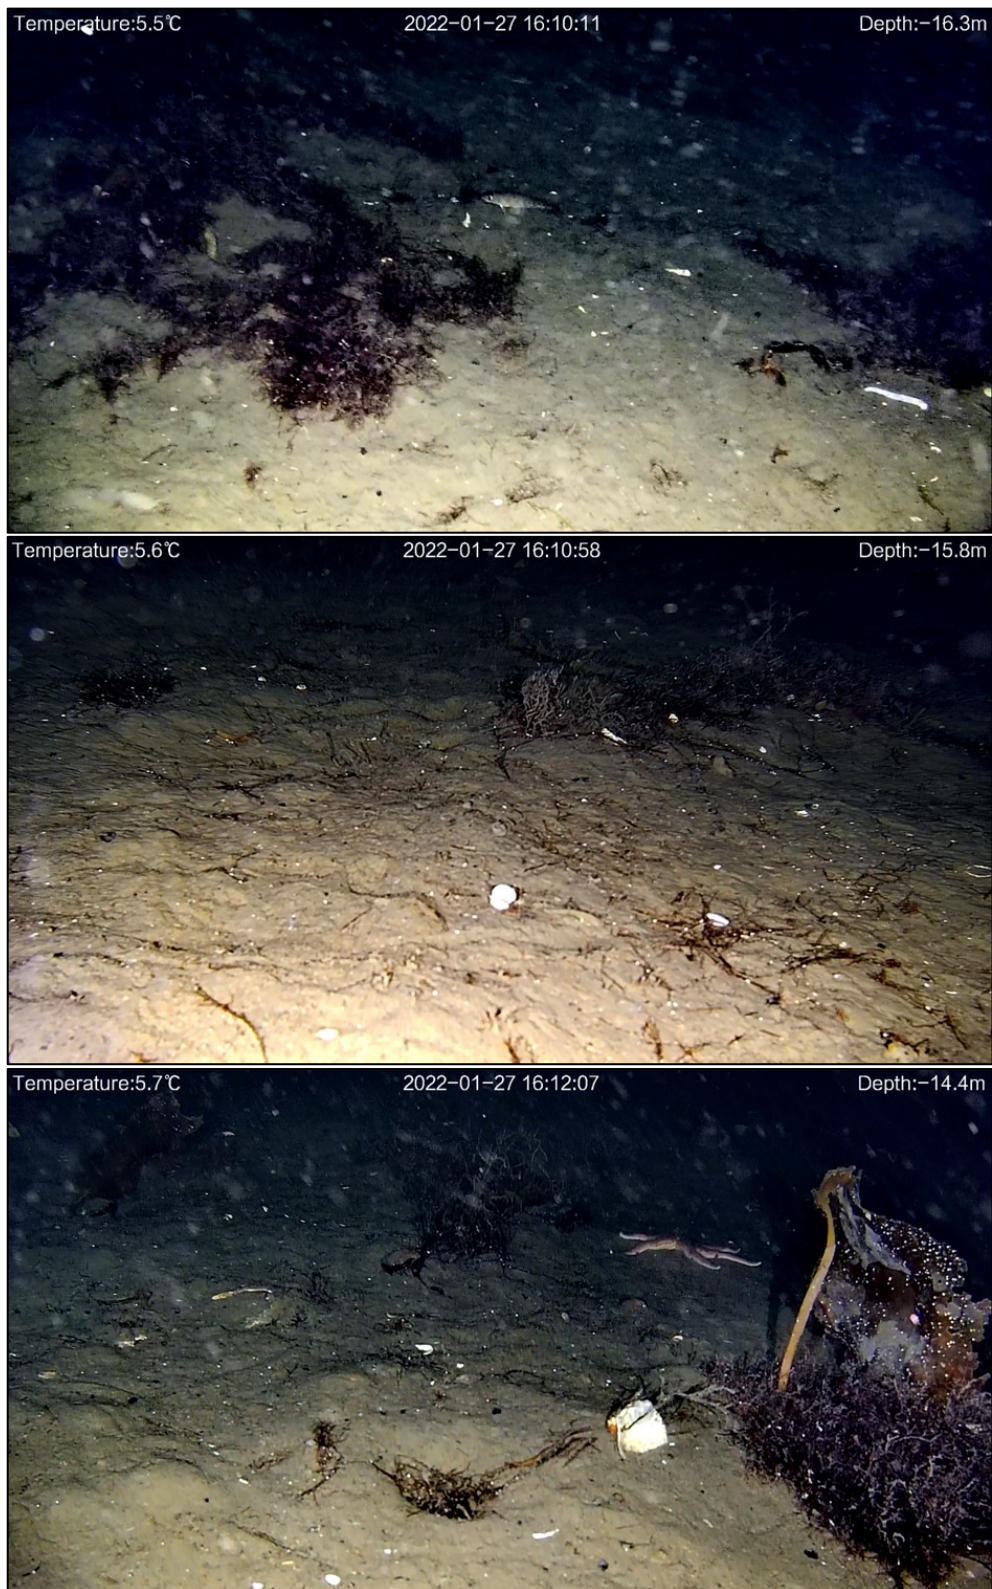
**Figur 4-4. Øverst: sandig muddersediment med rød- og brunalger, skjell og torskfisk. Midten: sandig mudderbunn med skjellrester og alger. Nederst: sandig mudderbunn med brunalger (vanlig kjerringhår og sukkertare), eremittkreps og sjøstjerne.**

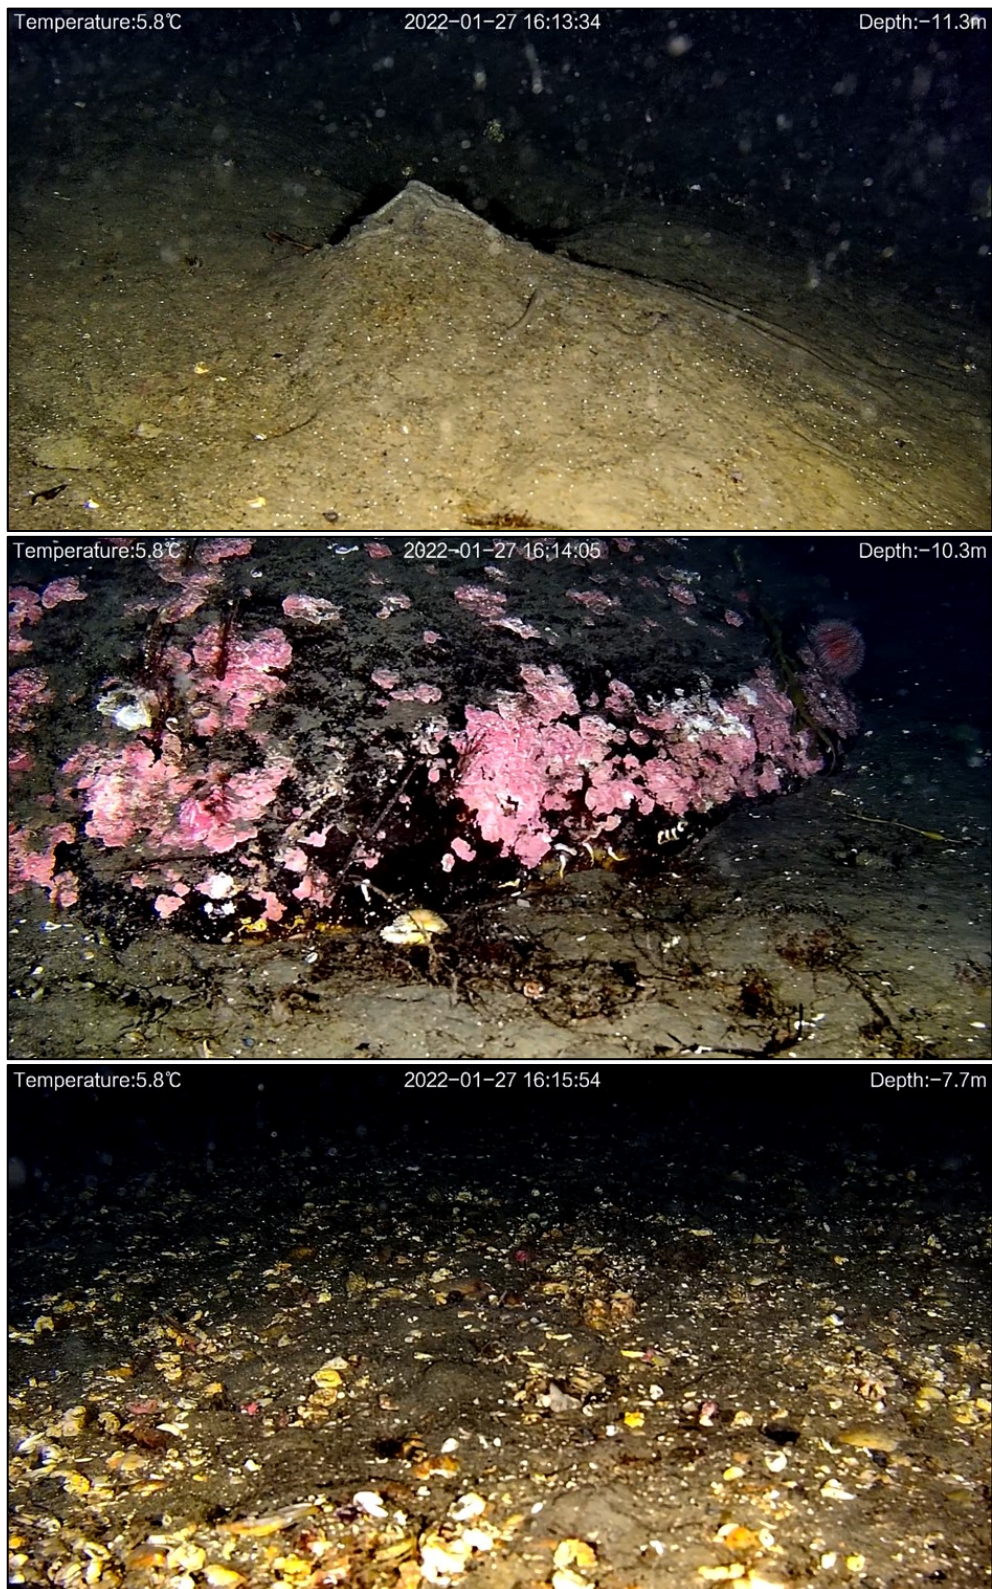
**Figur 4-5. Øverst: sandig muddersediment med sandhaug etter flerbørstemark, hull etter gravende organismer og spor etter dyr. Midten: kalkalger, rødalger og drøbak-kråkebolle på nedslammet hardbunn. Nederst: sandig muddersediment med høy forekomst av skjellrester og noen løstliggende kalkalgekolonier.**

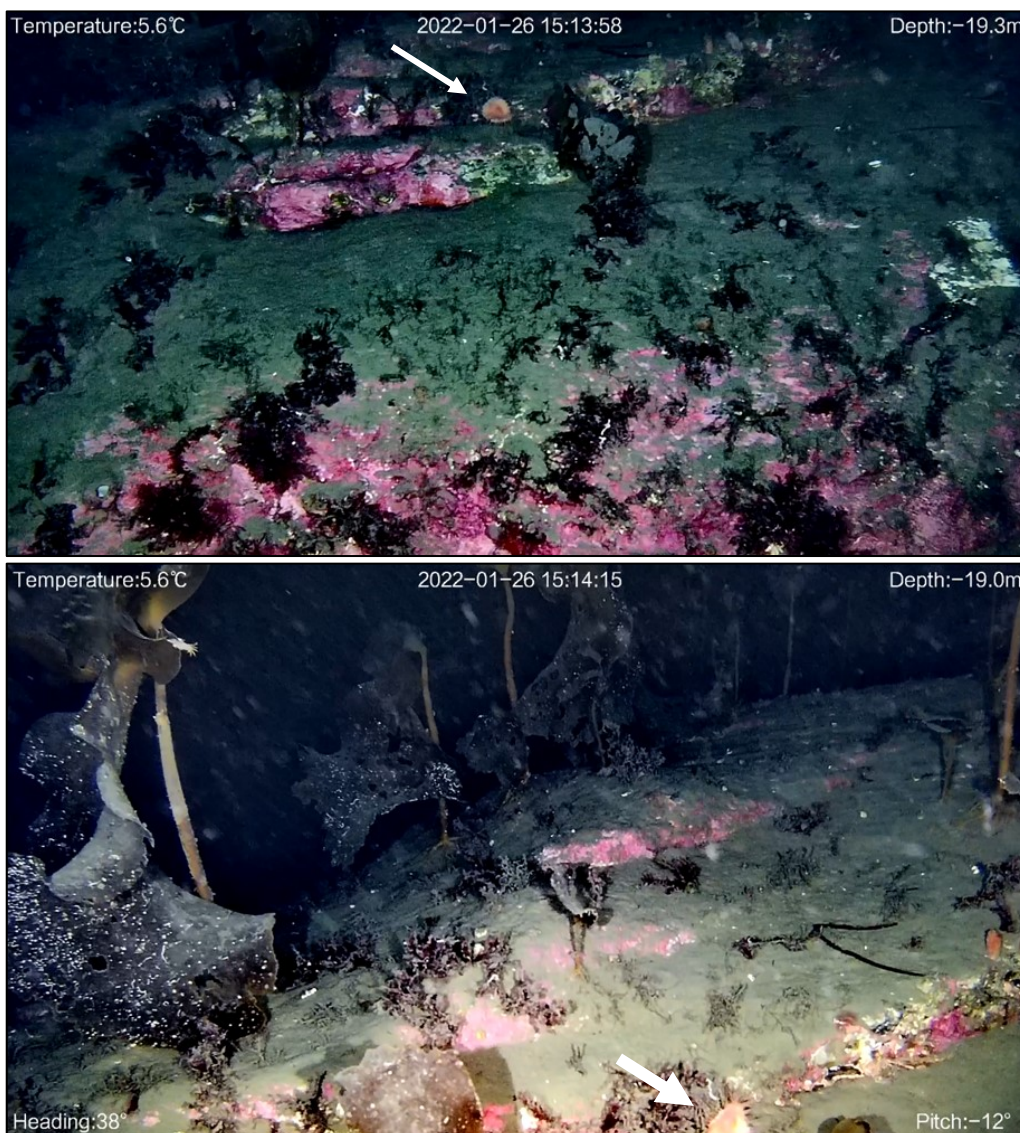
**Figur 4-6. Øverst: marin hardbunn dekket med sedimentert finstoff og begroing av kalkalger, sukkertare, rødalger og sjøanemone. Nederst: glissen og nedbeitet skog med sukkertare på toppen av hardbunnsområdet, samt sjøanemone (markør), uidentifiserte rødalger og drøbak-kråkeboller.**

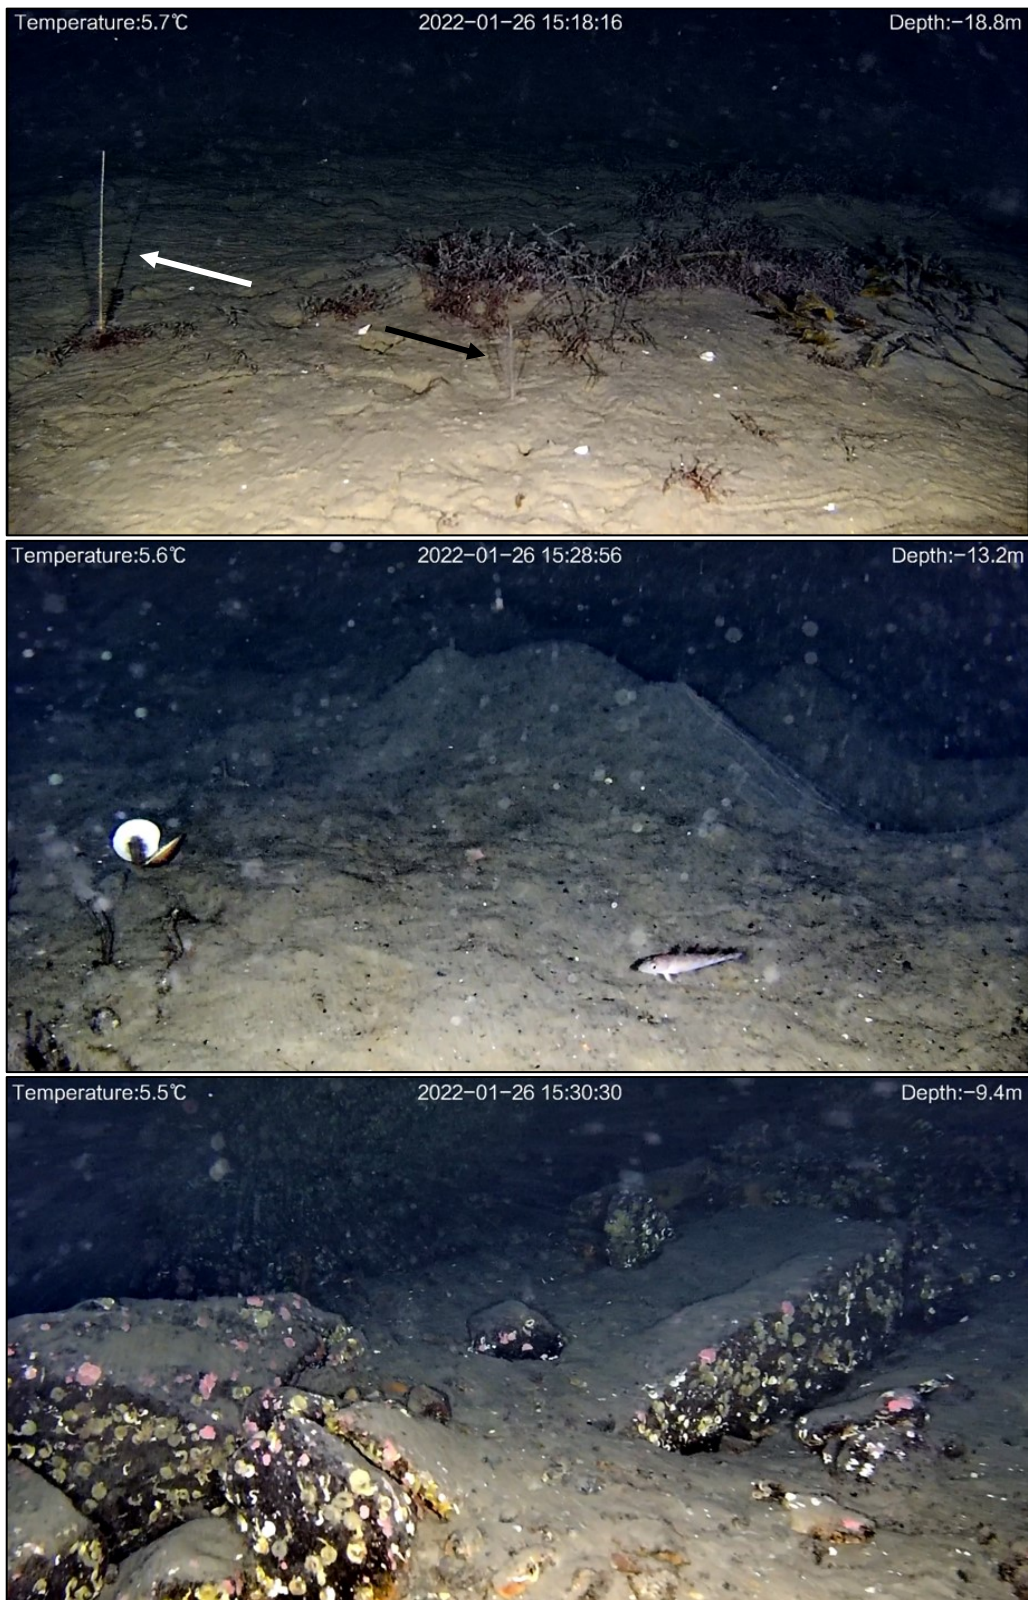
**Figur 4-7. Øverst: sandig muddersediment med sjøfjær (markører), rødalger, samt hull etter gravende organismer og spor etter dyr. Midten: mudderbunn med sandhauger etter flerbørstemark, hull etter gravende organismer, spor etter dyr, torskfisk og skjellrester. Nederst: steinfylling mot land, nedslammet av finstoff og begrodd av kalkrøsmark og kalkalger.**

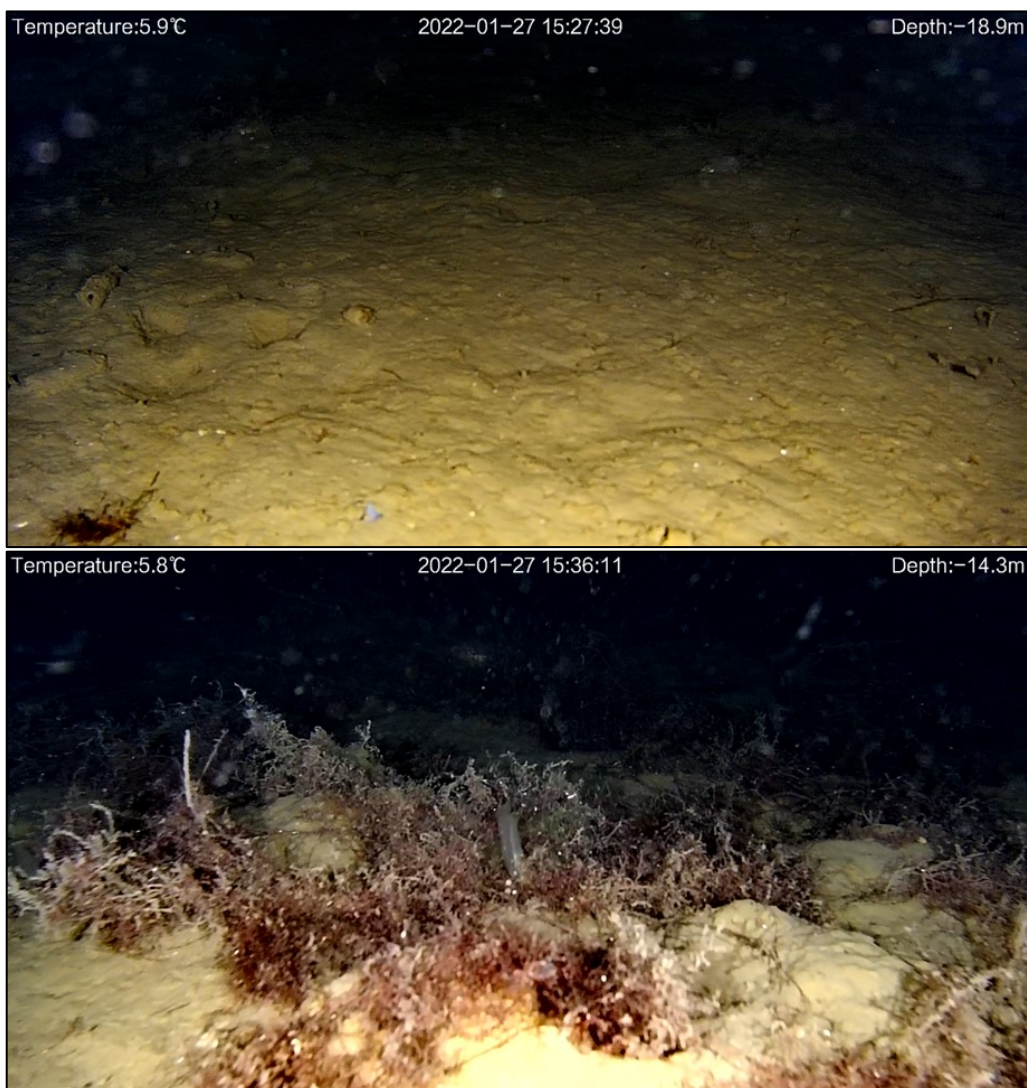
Figur 4-8. Øverst: sedimentbunn med spor etter eremittkreps og sjøsnegler. Nederst: sediment av finstoff med store dekker av rødalger. Det er også observert sekkdyr, eremittkreps, sjøstjerner og små torsk mellom rødalgedekkenene.

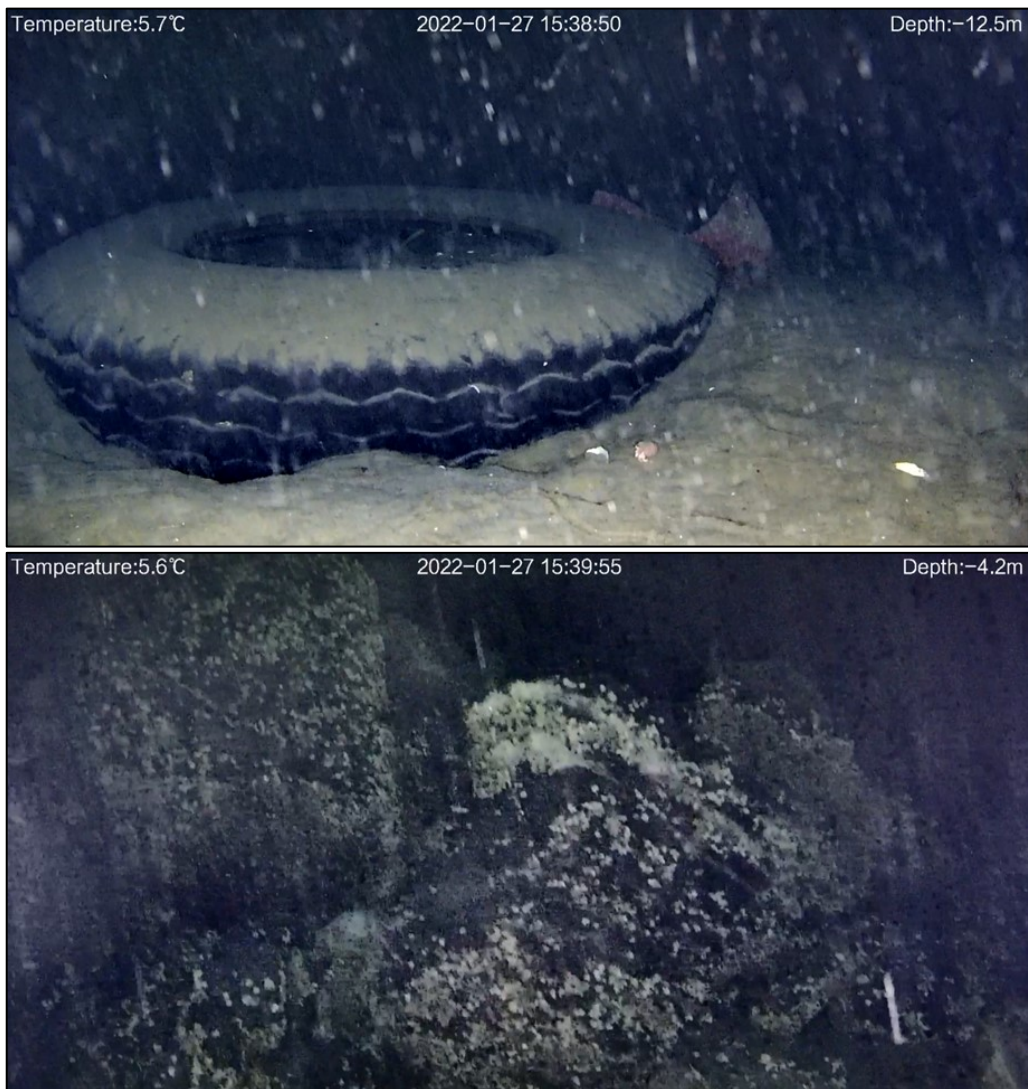
**Figur 4-9. Øverst: finkornede sedimenter med funn av avfall (dekk) dekket av finstoff, like ved fyllingsfot. Nederst: steinfylling ved kystlinjen, med påvekst av kalkrørsmark, kalkalger og kråkebolle.**

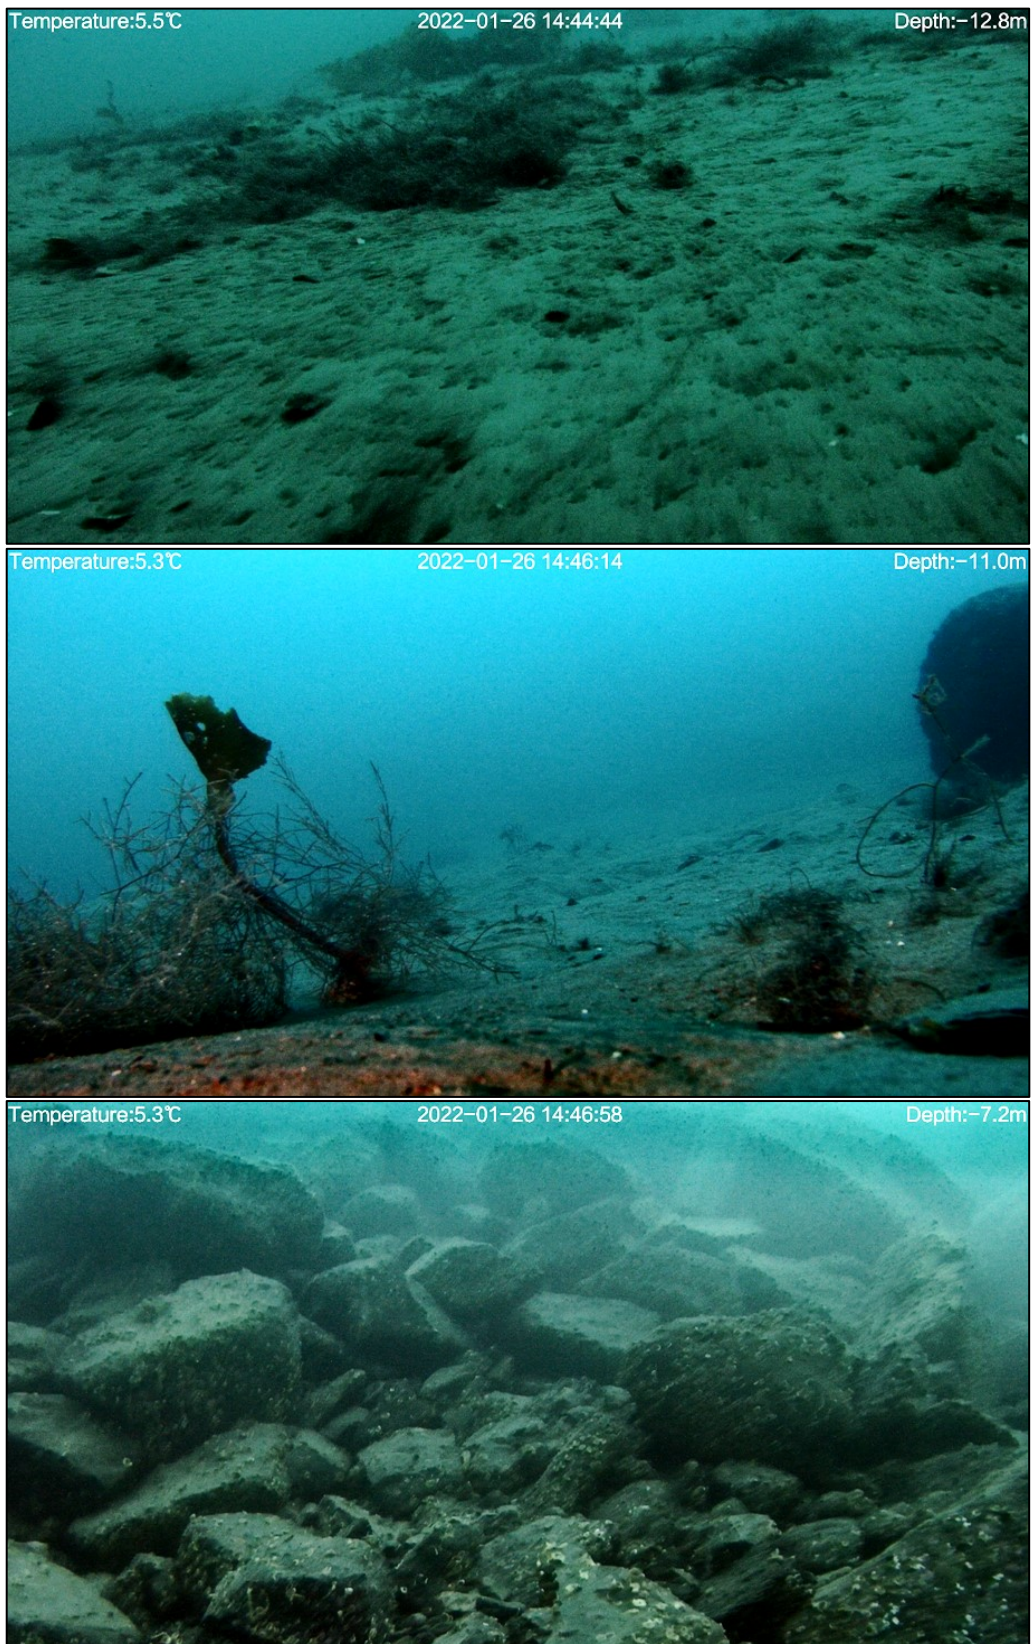
**Figur 4-10. Øverst: silt/mudder med rødalger og skjellrester. Midten: silt/mudder med deler av stilk og lamina av sukkertare. Nederst: Steinblokker med påvekst av kalkrørsmark og sedimentert finstoff.**

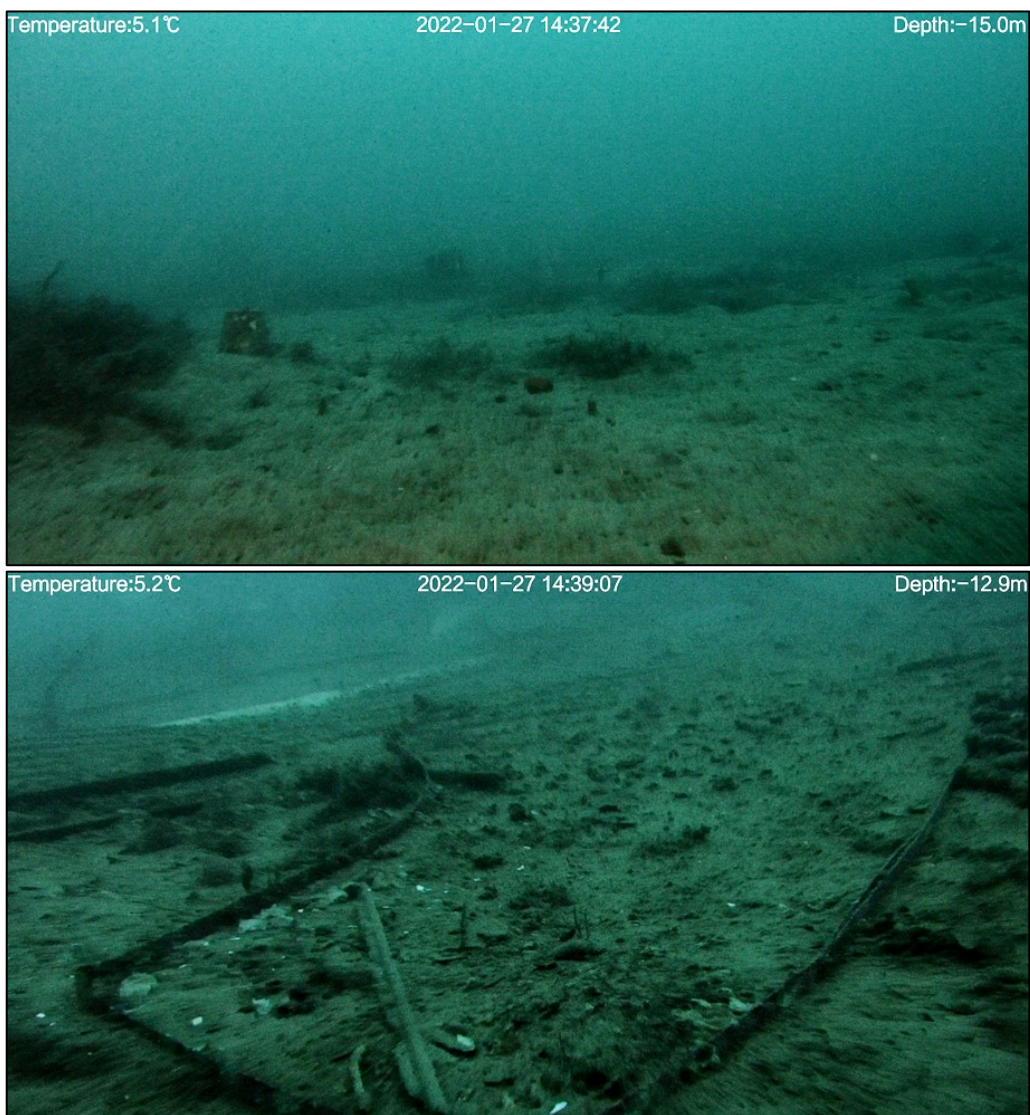
Figur 4-11. Øverst: silt- og mudderbunn med stykkevis forekomster av rødalger og avfall. Nederst: sediment med litt grovere tekstur enn ved 15 m dyp, og økende forekomst av avfall som pallestrips og metall.

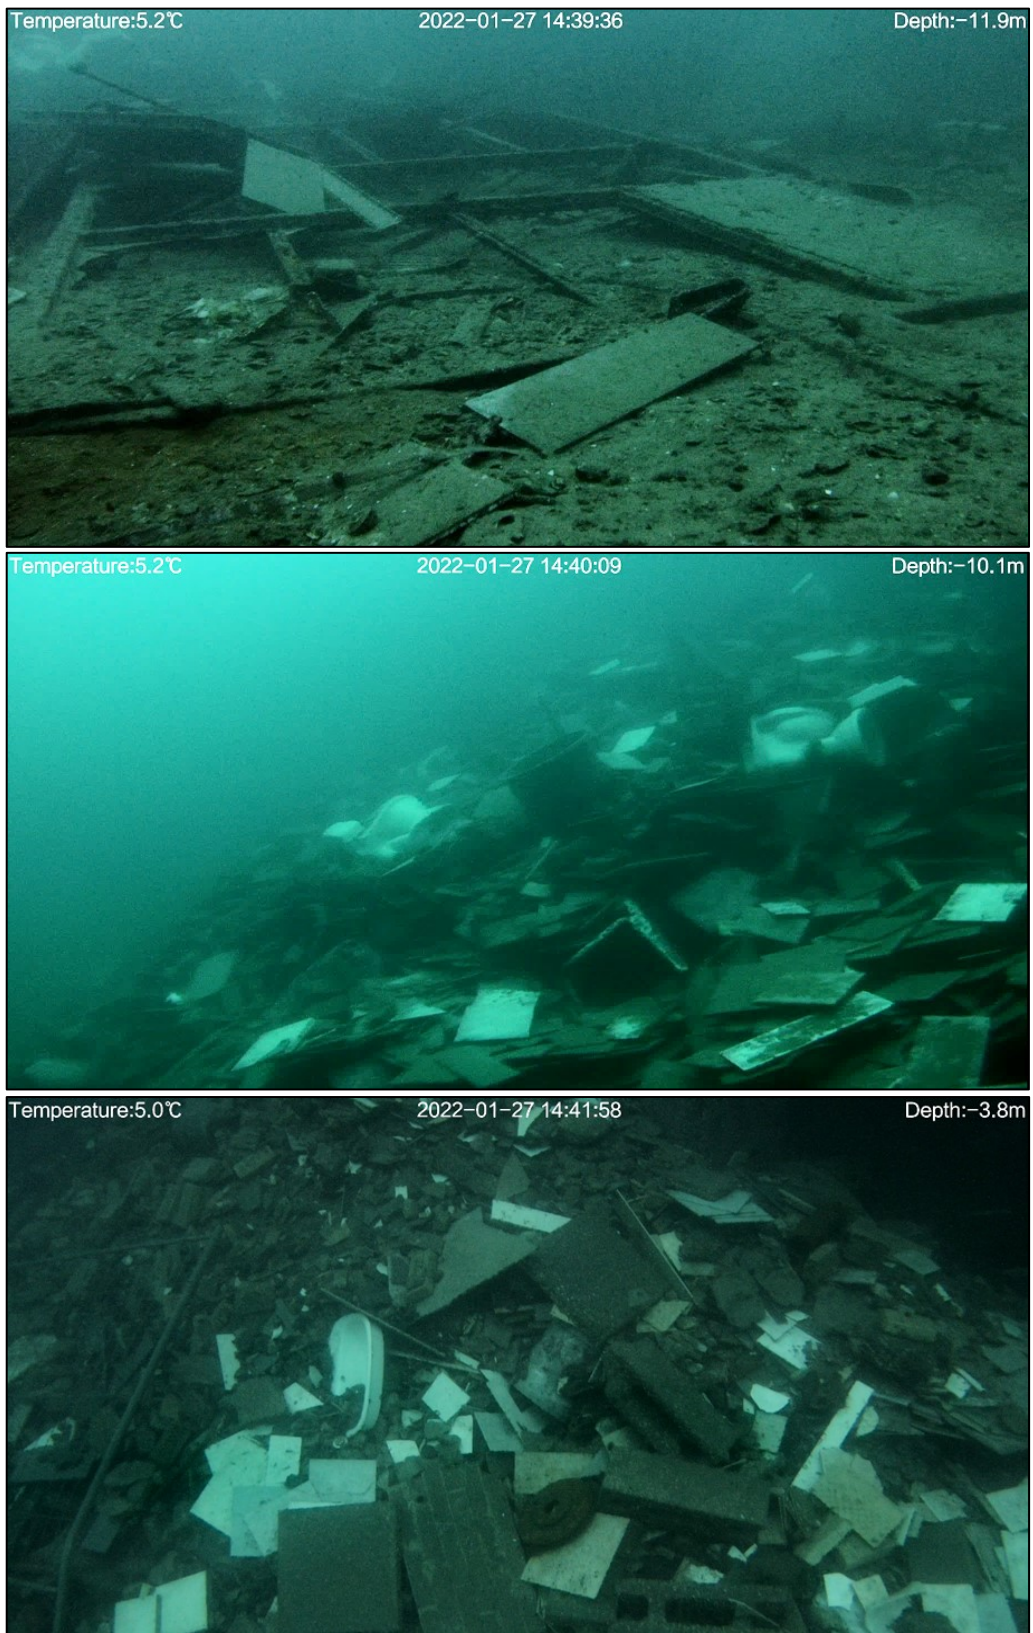
**Figur 4-12. Øverst: sediment dekket med avfall som metall og plater (ukjent materiale). Midten og nederst: sjøbunnen er ikke synlig gjennom et dekke av avfall, bestående av porselensstoaletter og -servanter, fliser, murstein, metall og annet uidentifisert materiale.**

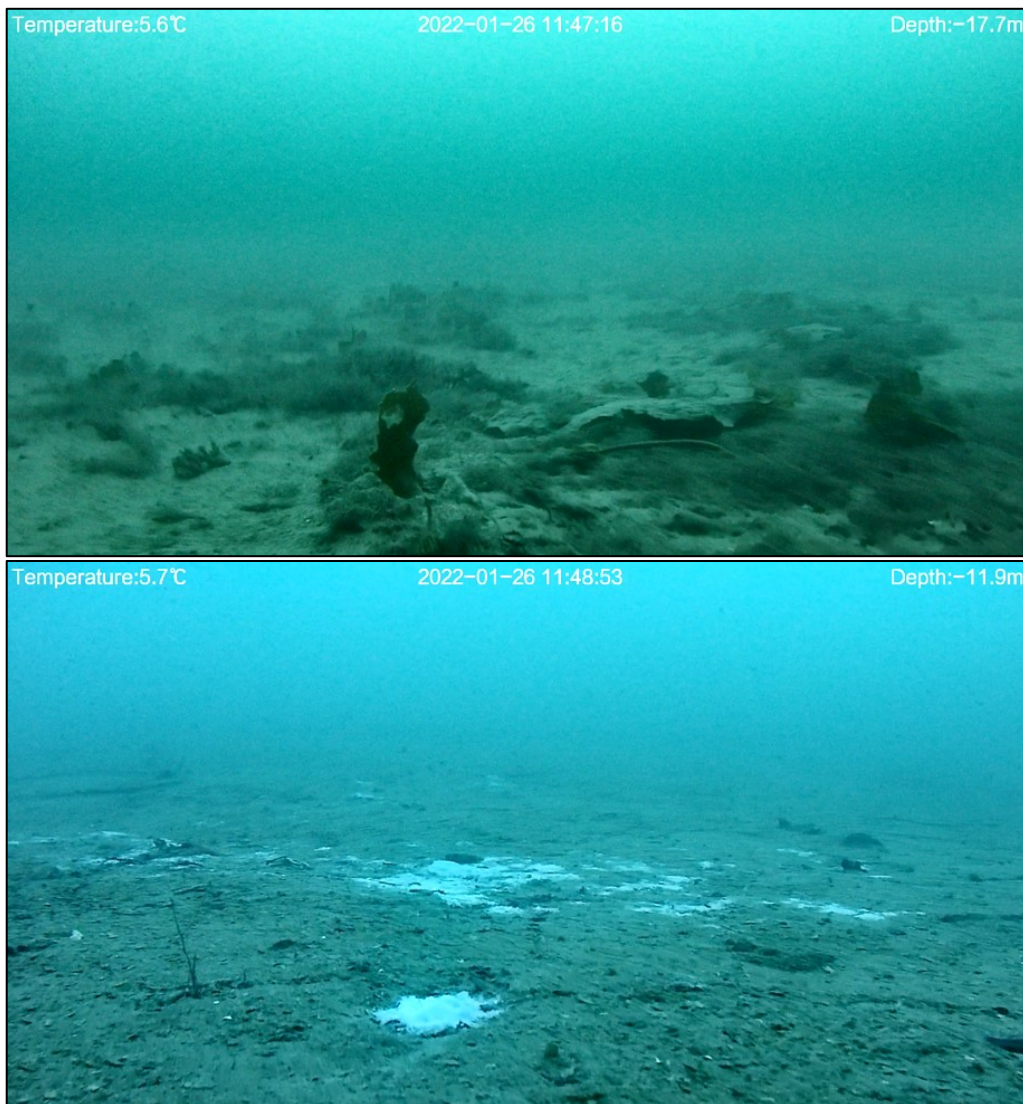
**Figur 4-13. Øverst: siltig mudderbunn med spredte forekomster av delvis nedbrutt og sedimentert tarelamina. Nederst: siltig mudderbunn med flekkvis forekomst av bakteriekolonier (trolig *Beggiatoa* sp.). Ingen synlige tegn til andre arter.**

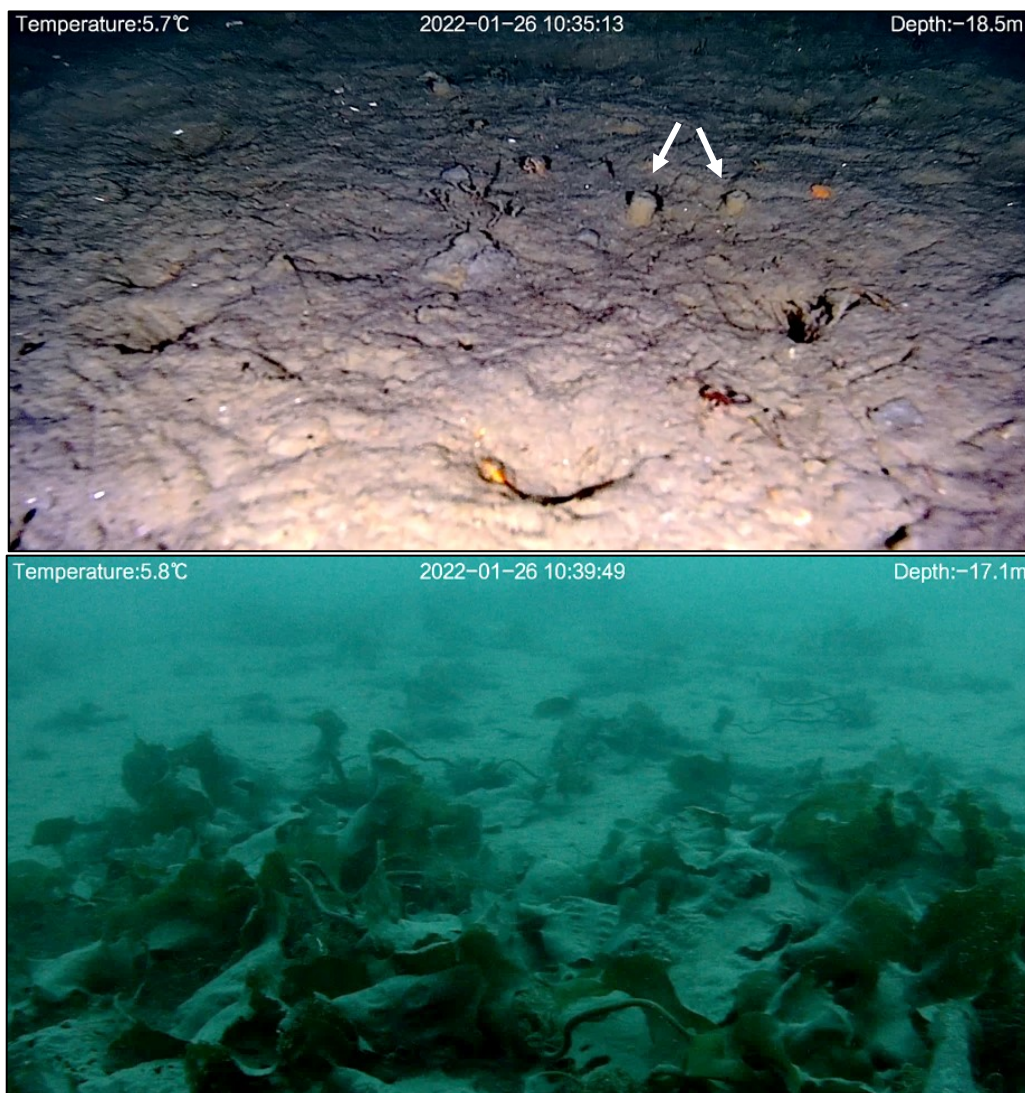
Figur 4-15. Øverst: siltig muddersediment, med flere forekomster av sifoner tilhørende sandskjell (*Mya* sp.), samt hull etter gravende organismer og spor etter dyr. Nederst: sandig mudder med forekomster av nedslammet sukkertare.

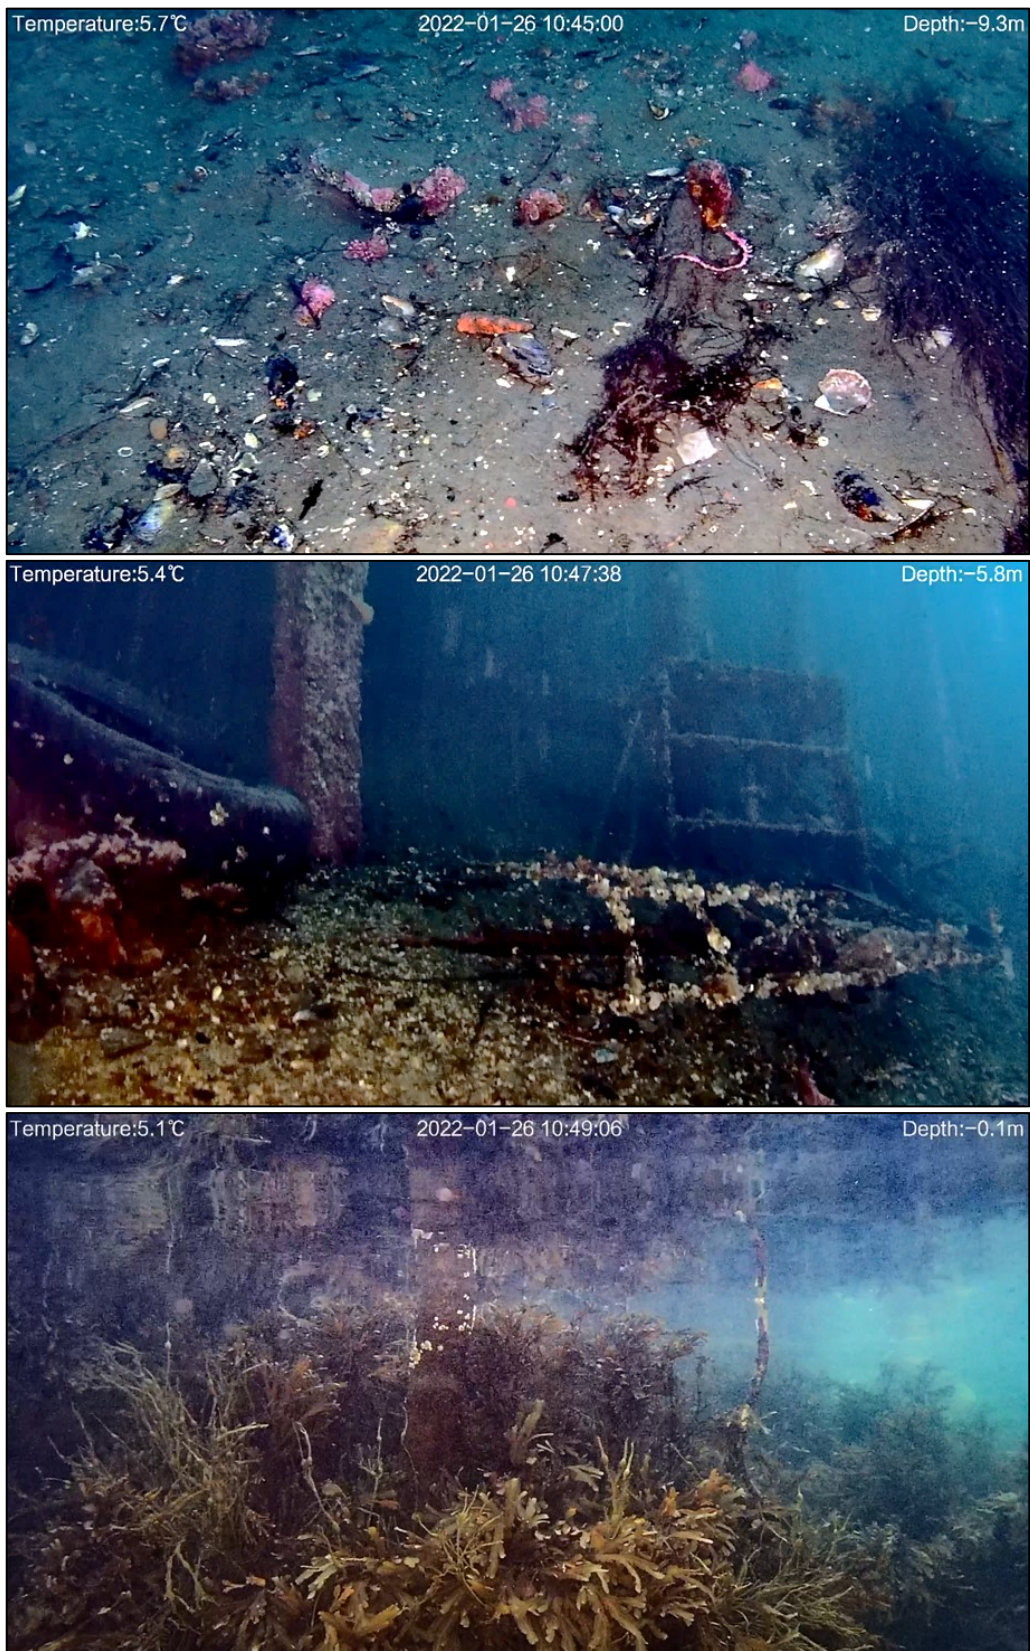
**Figur 4-16. Øverst: Sandig mudderbunn med skjellrester, brunalger og spredte kolonier av løstliggende kalkalger. Midten: sediment dekket med skjellrester, samt kaipillarer og avfall med begroing av kalkalger, kalkrørmark og muslinger. Nederst: steinfylling med påvekst av vanlige tangarter i fjæresonen (grisetang, sagtang m.m.).**

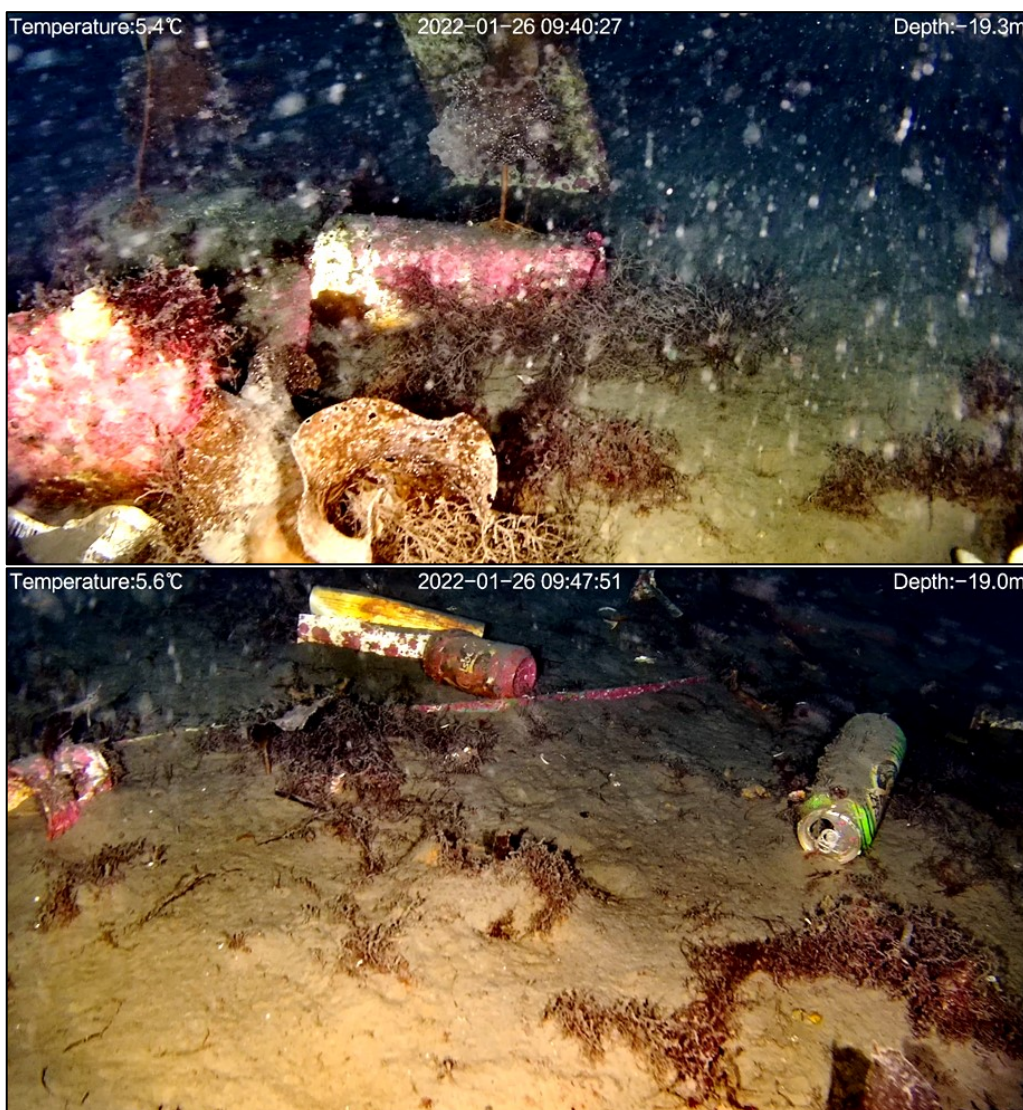
Figur 4-17. Øverst: mudderbunn sukkertare, busklignende brun- eller rødalge og gammelt avfall med påvekst av kalkalger. Nederst: mudderbunn med rødalger, plaststrips og tomme metallbokser med påvekst av kalkalger.
