# **NARVIKTERMINALEN OMRÅDEREGULERING NATURKARTLEGGING I SJØ**

Oppdragsnavn **Narvikterminalen områderegulering - kartlegging av naturmangfold i sjø**  
Prosjekt nr. **1350046864**  
Mottaker **Narvik Havn KF**  
Dokument type **Rapport**  
Versjon **01**  
Dato **25.03.2022**  
Utført av **Dina Tevik Rogstad**  
Kontrollert av **Martin Liungman**  
Godkjent av **Erik Ditlefsen**  
Beskrivelse **Kartlegging av marint naturmangfold og forhold på sjøbunn i Narvikbukta sørøst.**

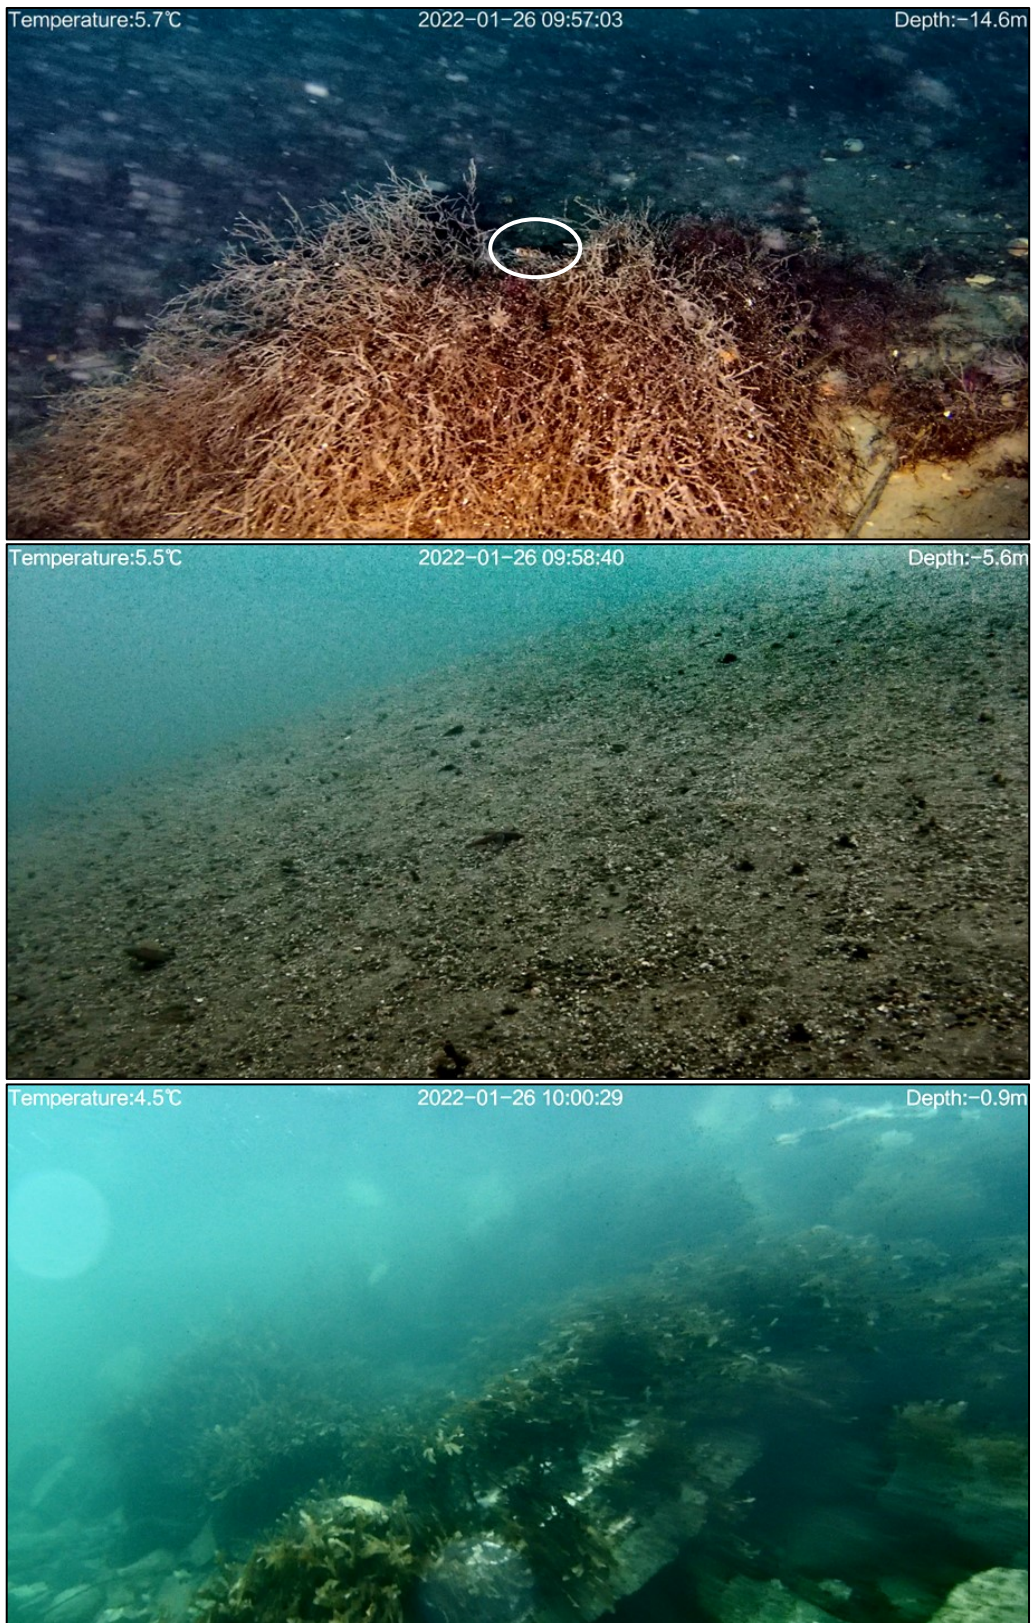
Figur 4-18. Øverst: sandig mudderbunn med store busker av brunalgen vanlig kjerringhår (*Desmarestia aculeata*) og fisk (sirkel). Midten: sandig sediment med sjøstjerner og spor etter børstemark. Nederst: steinfylling i fjæresonen med påvekst av ulike arter tang.
