OPPDRAAG	<b>Detaljregulering Kjøpsvik, Narvik</b>	DOKUMENTKODE	10221555-RIG-NOT-001
EMNE	Vurdering av sikkerhet mot skred	TILGJENGELIGHET	Åpen
OPPDRAAGSGIVER	<b>Narvik Vann Kf</b>	OPPDRAAGSLEDER	Trude Johnsen
KONTAKTPERSON	Åse Soleng	SAKSBEHANDLER	Julie Berg
KOPI		ANSVARLIG ENHET	10235011 Geoteknikk Nord

Vurdering av sikkerhet mot skred

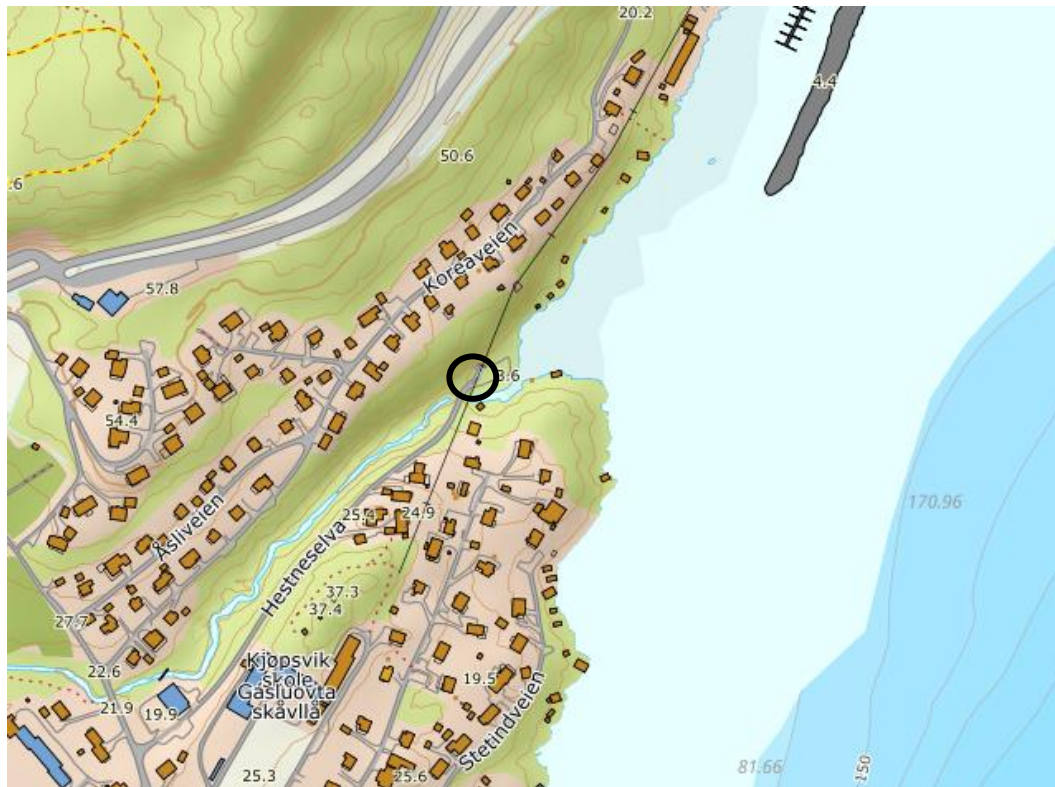
Figur 1: Kartutsnitt over området med plassering av slamavskiller markert med sort [norgeskart.no].

Figur 1 viser et kartutsnitt over det aktuelle området der slamavskilleren skal plasseres, og figur 2 viser ortofoto over området.
