Fagnotat naturmangfold

Reguleringsendring
Områdeplan Fagernesfjellet (2012/2015)

Prosjekt: Reguleringsendring - Narvikfjellet, VM 2027
Prosjektnummer: 10222848-001
Kunde: Narvikfjellet AS
Dato: 06.01.2025
Opprettet av: Mildrid Elvik Svoen

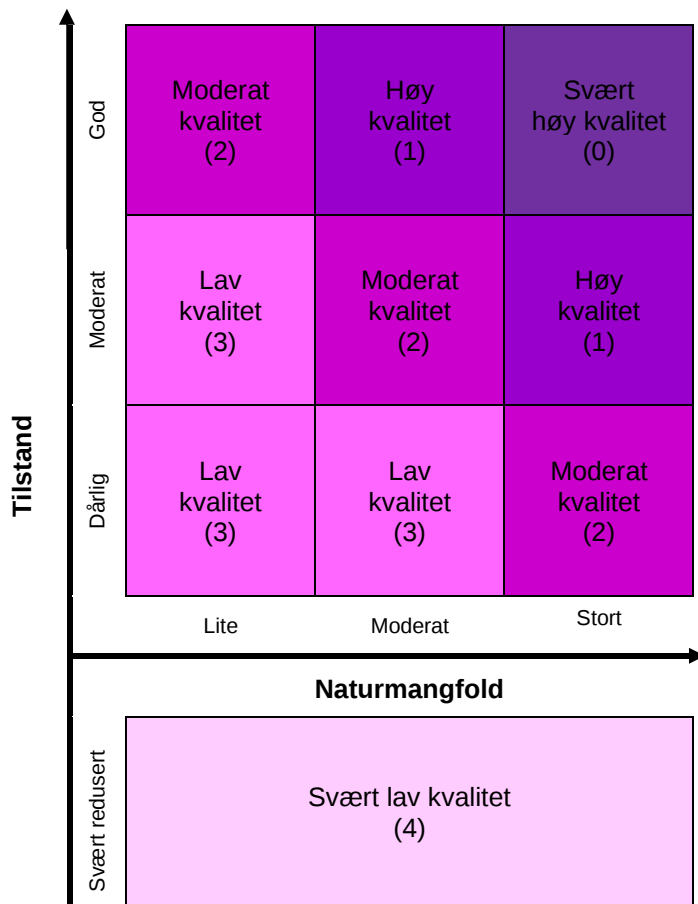
Figur 1-3. Sammenstilling av tilstand og naturmangfold til lokalitetskvalitet. Modifisert fra Miljødirektoratet (2022a).

Miljødirektoratets instruks (Miljødirektoratet, 2022a) beskriver utvalgskartlegging for rødlistede naturtyper og/eller naturtyper med viktig økosystemfunksjon, samt naturtyper som er lite kartlagt. Rødlisten over naturtyper og vurderingen om hvilke naturtyper som har viktig økosystemfunksjon er gjort av en ekspertgruppe av forskere. Etter at naturtypen avgrenses i kart i felt, beskrives den med forskjellige variabler som for eksempel antall store trær eller grad av grøftingsintensitet i myr. Disse variablene brukes til å sette en skår for tilstand og naturmangfold. Skåren for disse to parameterne brukes videre for å beregne lokalitetskvalitet ut ifra matrisen som vises i Figur 1-3.

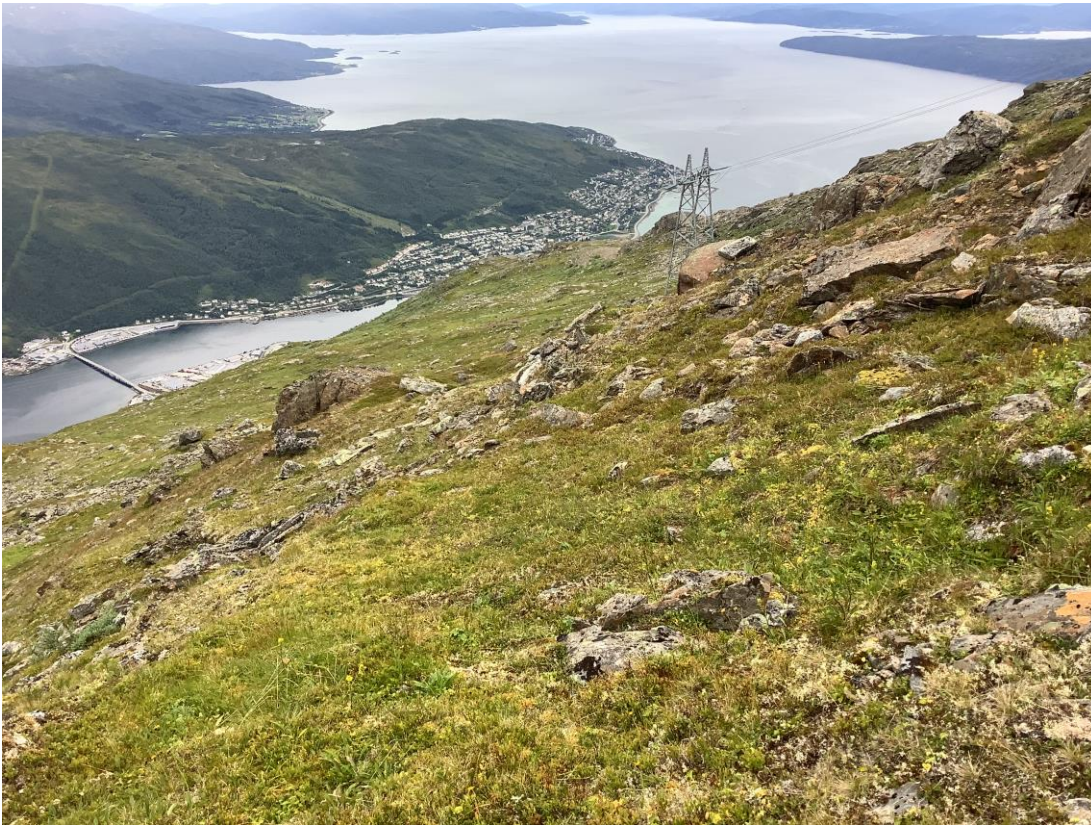
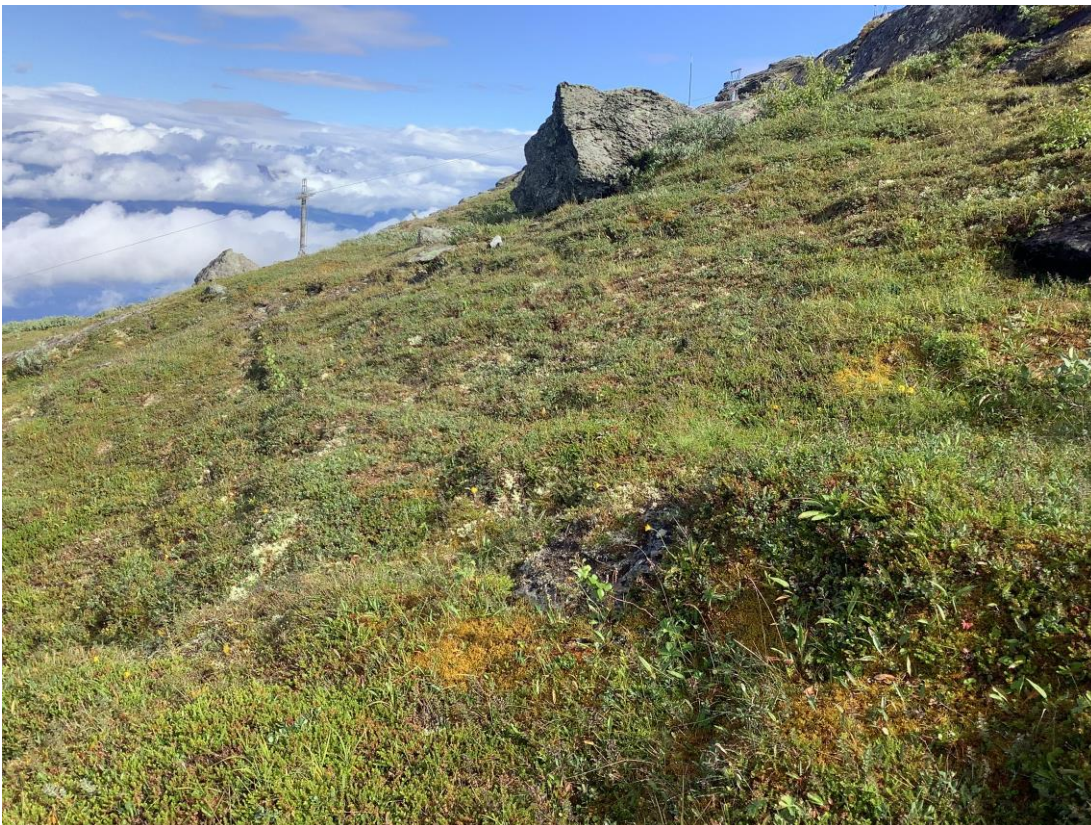
Figur 2-1. Naturtypelokaliteter med fjellheier kartlagt i planområdet (Foto: Mildrid Elvik Svoen / Sweco Norge AS)

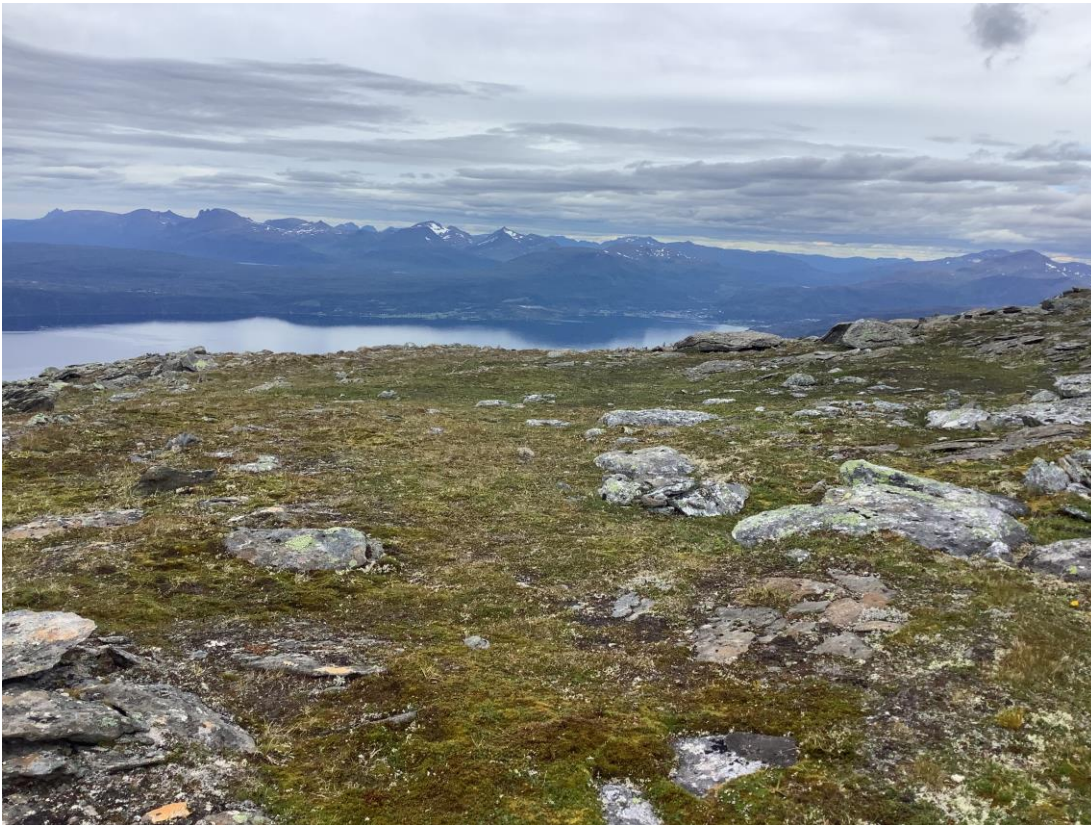
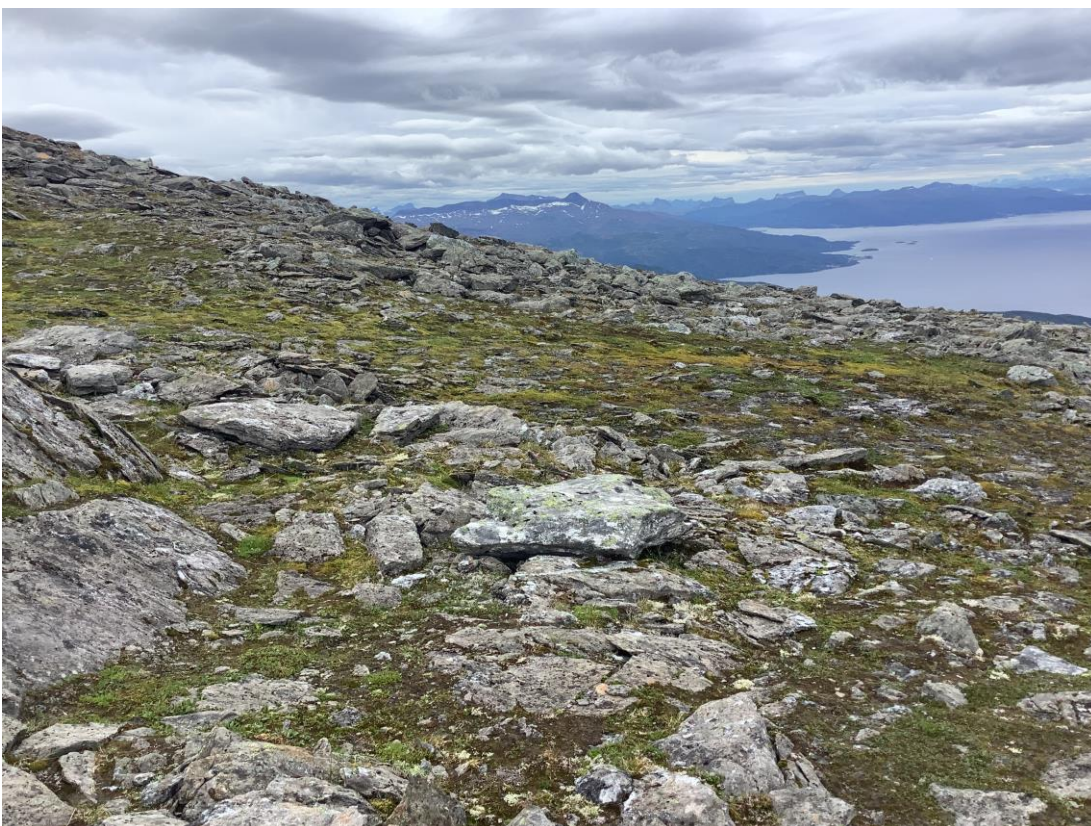
Figur 2-2. Naturtypelokaliteter med snøleier kartlagt i planområdet (Foto: Mildrid Elvik Svoen / Sweco Norge AS)

Det ble registrert seks naturtypelokaliteter med kalkrikt snøleie, jevnt fordelt i den vestlige halvdelen av kartleggingsområdet (Tabell 2-1; Figur 2-2). Kalkrikt snøleie er en sårbar naturtype (VU) med sentral økosystemfunksjon (Artsdatabanken, 2018b; Miljødirektoratet, 2022a). Kalkrikhet er assosiert med høyere artsrikhet og forekomst av mer næringskrevende arter. I alle snøleiene er det registrert snøsoleie (VU), som er en indikatorart for kalkrikhet i snøleier. I tillegg ble det registrert issøleie (VU), moselyng (NT), knoppsildre (NT), høvfjellskarse (NT), polarvier (NT) og dvergsoleie (NT).

Det ble registrert to naturtypelokaliteter med kalkfattig og intermediært snøleie, begge langs den nordlige grensen til kartleggingsområdet (Tabell 2-1; Figur 2-2). Kalkfattig og intermediært snøleie er en sårbar naturtype (VU) uten sentral økosystemfunksjon (Artsdatabanken, 2018b; Miljødirektoratet, 2022a). Hovedsakelig finnes det arter som er vanlige i intermediære snøleier. I én av lokalitetene er det registrert polarvier (NT).

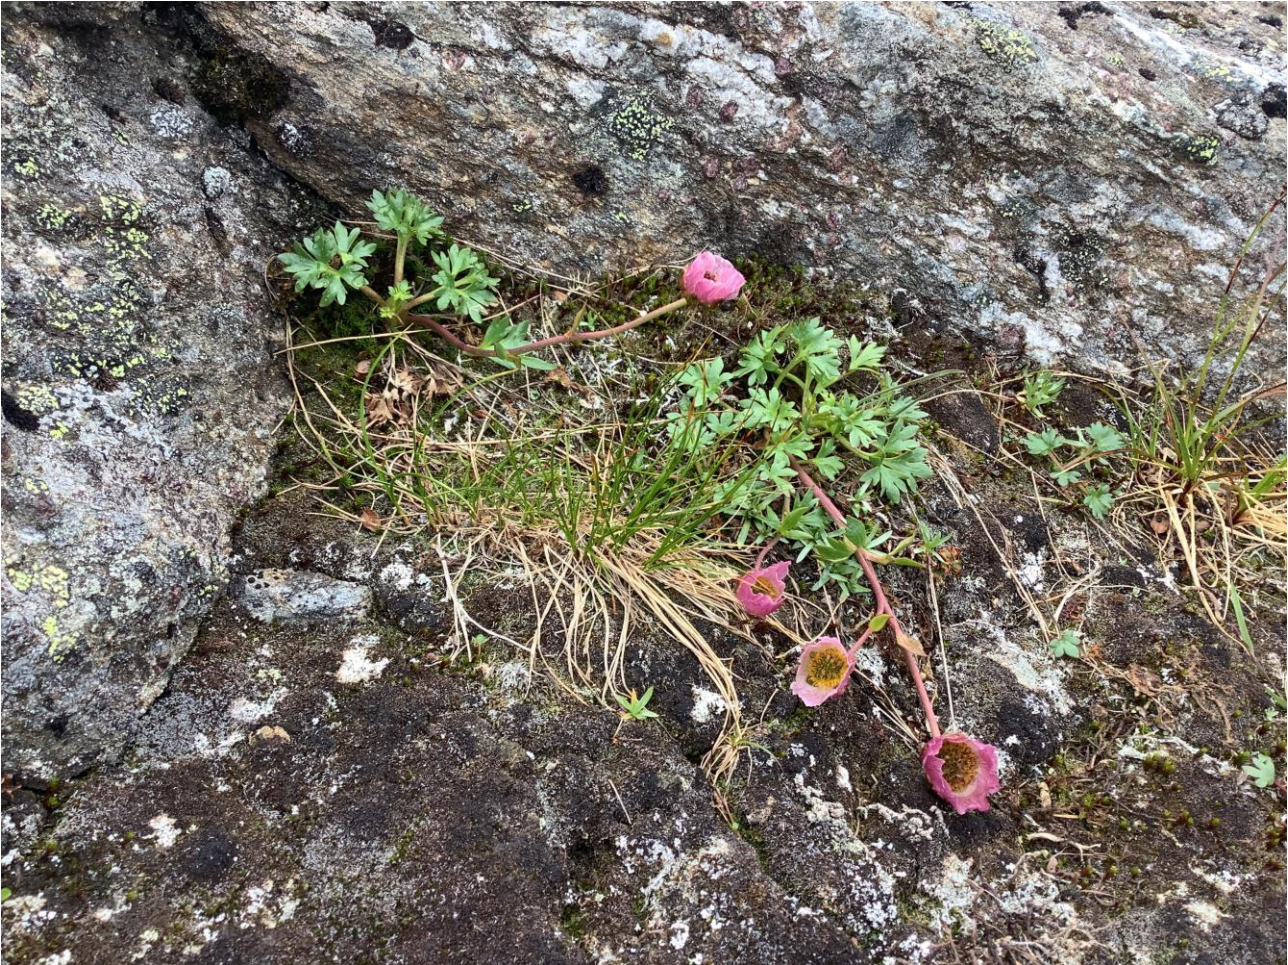
Figur 2-3. Forekomst av issoleie (VU) kartlagt i planområdet (Foto: Mildrid Elvik Svoen / Sweco Norge AS)
