Skredfareutredning Alpinveien 1, Narvik kommune

Skredfareutredning i henhold til NVEs bransjestandard for skred i bratt terreng

Sweco Norge AS	967032271
Prosjekt	Omregulering Alpinveien 1
Prosjektnummer	10239280
Kunde	Alpinveien Bolig AS

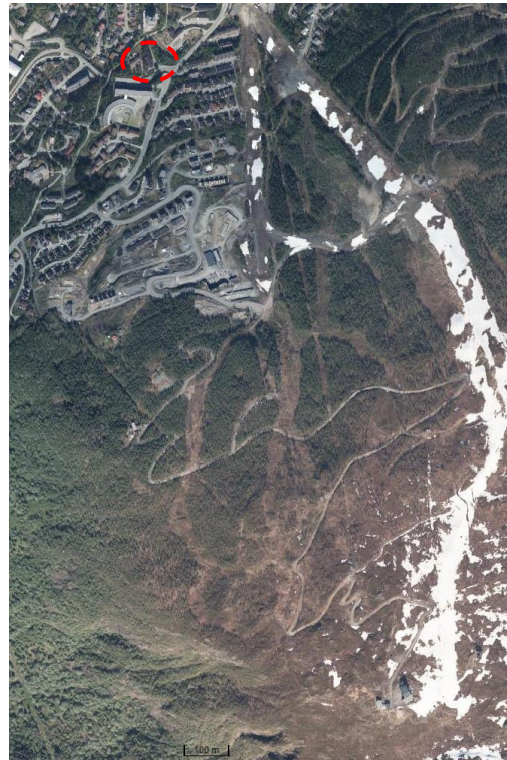
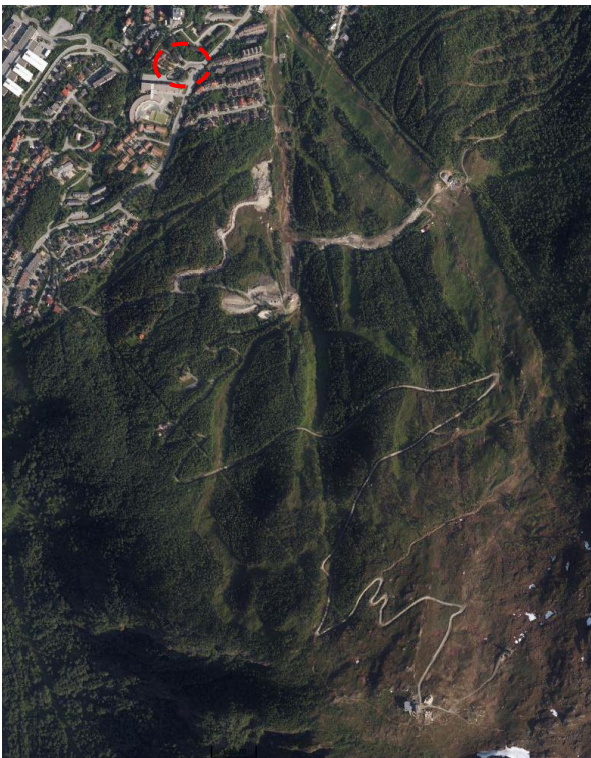
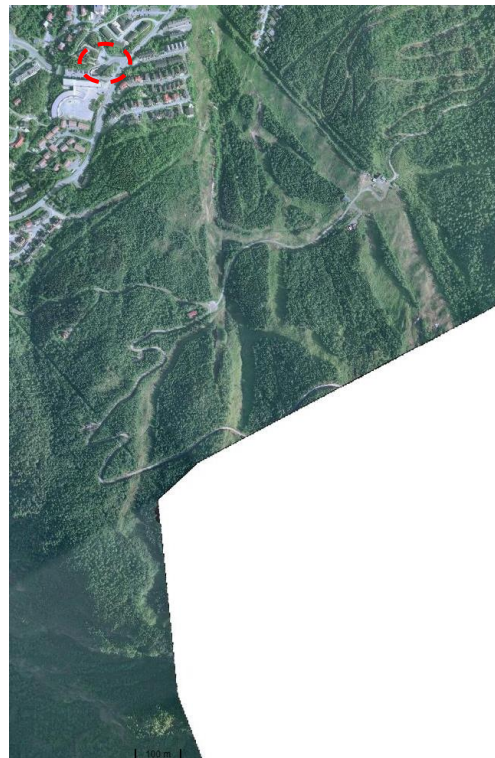
Figur 12: Flyfoto prosjekt Nordland Nord 2022

Figur 13: Flyfoto prosjekt Nordland Nord 2021

Figur 14: Flyfoto prosjekt Nordland Nord 2015

Figur 15: Flyfoto prosjekt Narvik by 2002

og andre større bygg rett ovenfor planlagt tiltak. Utover det viser bildene ingen store endringer som kan relateres til skredaktivitet, som endringer i vegetasjon eller terreng. Et utvalg flyfoto er gitt i Figur 12 til Figur 15, som viser utbygging ovenfor tiltaket.

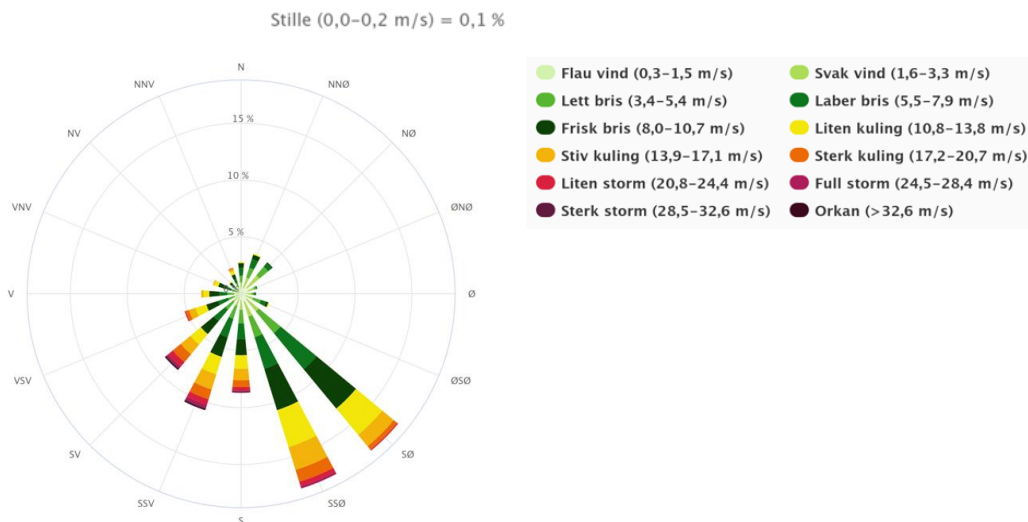
Figur 17: Vindrose for målestasjonen Fagernesfjellet. Data hentet for måneder fra oktober til mai.

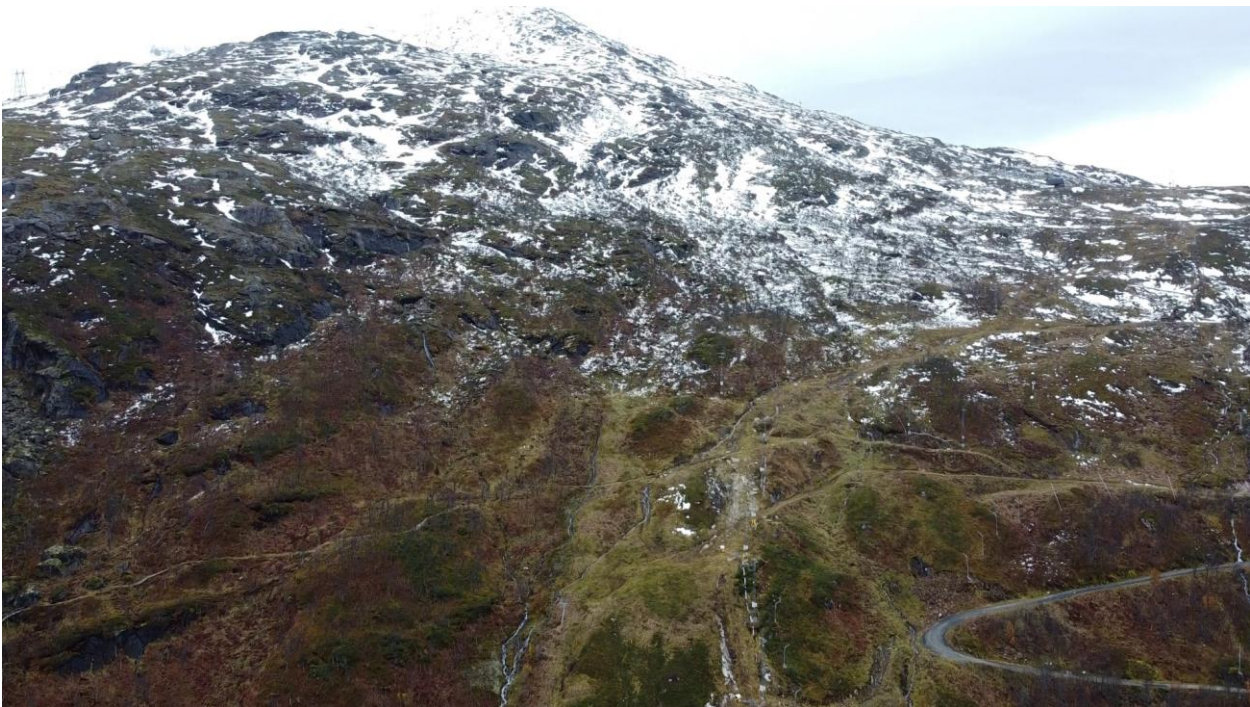
Figur 21: Bilde som viser områder for løsnedområder for snøskred i øvre del av siden.

Det er flere partier i fjellsiden som har helning over 30°. Løsnesannsynligheten begrenses noe av at terrenget flere steder har høy ruhet med terrassert terreng. Deler av løypetraseen er også over 30 grader, og kan være løsneområde for snøskred. Jevnlig preparering vil imidlertid redusere løsnesannsynligheten, selv om dette ikke i seg selv kan benyttes som et utelatelseskriterie for utløsning av snøskred. Fjellsiden ligger i losiden for dominerende vindretning og det forventes ikke at det vil bygges opp unormalt stort snødekke som følge av vindtransportert snø.

De hyppigste snøskredene vil være skikjørertøstede skred, som også er tydelig fra historiske skred. I øvre del av fjellsiden kan det akkumuleres snø i fjellsiden i områder med helning over 30°, som kan løsne som snøskred, se Figur 21. Løsnesannsynligheten antas å være større enn 1/100 for mindre løsneområder, For sjeldnere hendelser, mot 1/5000 sannsynlighet, kan større deler av fjellsiden løsne med breddeutstrekning opp mot 200 m, ettersom det ikke er tydelige terrengformasjoner som avgrenser løsneområdene, utover terrenghelning.

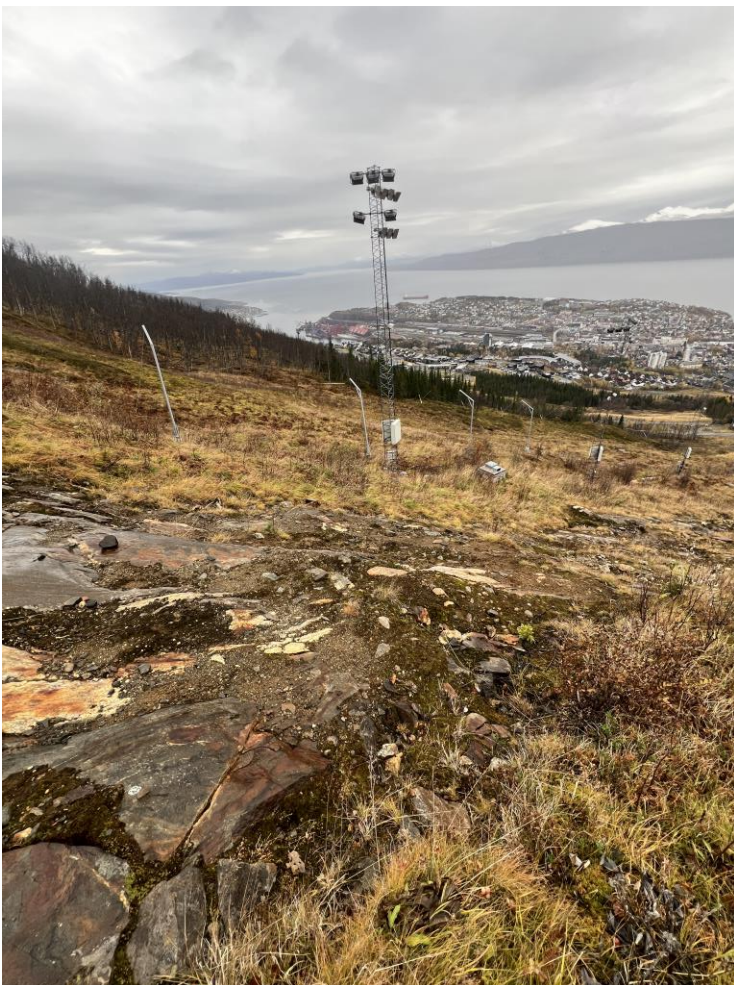
Figur 22: Jordskred løsnet på berg, ca. kote 400.

Skredet som ble observert i felt hadde lite avsetninger og stoppet i hellende terreng ved ca. kote 280. Slike tilsvarende skred vil generelt ha lavt skadepotensiale, og vurderes at ikke vil medføre skade for liv og helse, eller større materielle skader [1]. Utover dette skredet er det ikke synlige spor av løsmasseskred eller avsetninger i fjellsiden, noe som indikerer lav skredhyppighet av store eller gjentakende skred. Det er ikke identifisert noen større løsningsområder som vil kunne ha utløp ned til kartleggingsområdet.

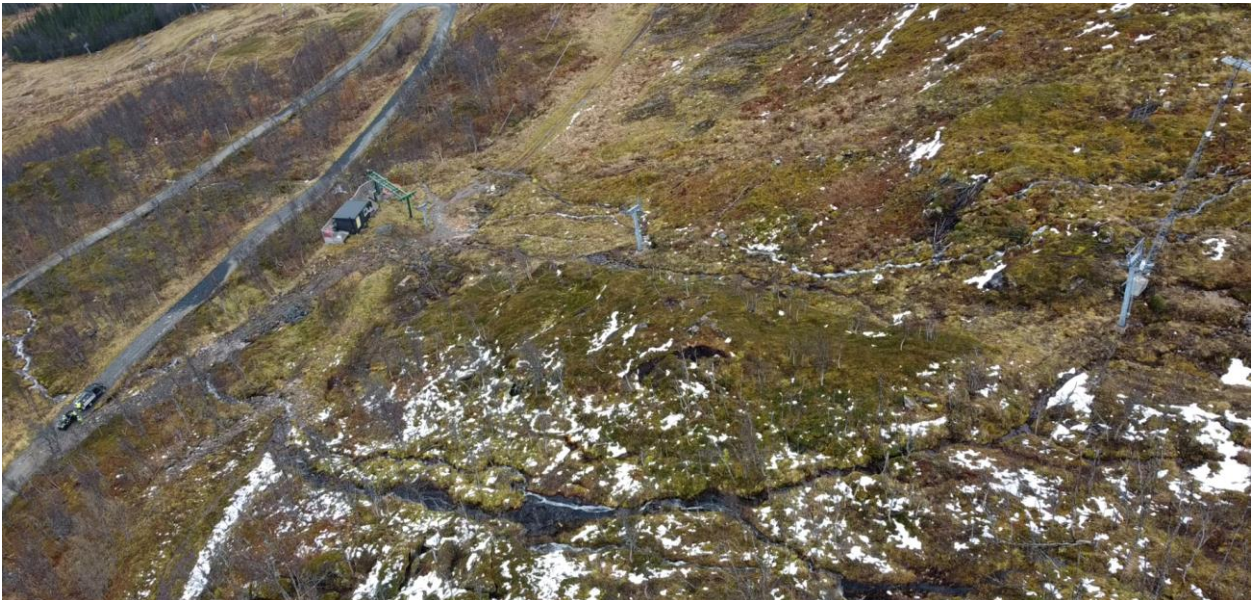
Bilde 2: My vann i terrenget og flere bekkefar. Terrenget er slakt i mesteparten av partiet over heishuset. Sett mot nord.

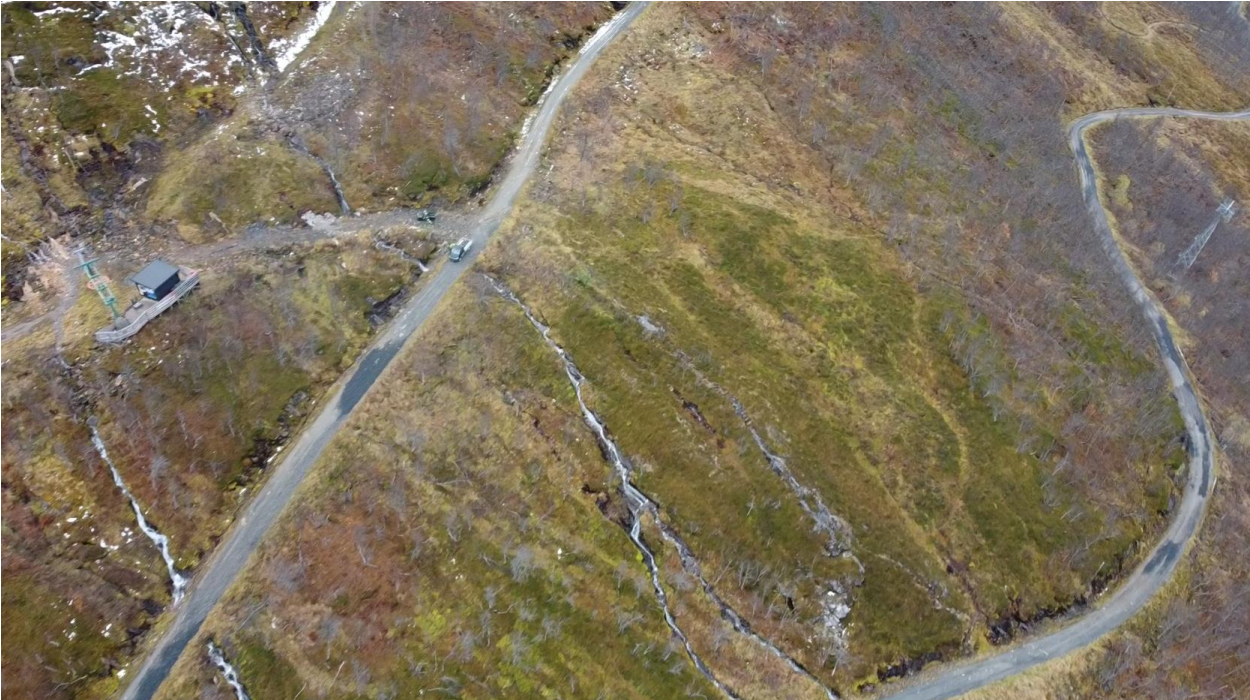
Bilde 3: Litt brattere parti nedenfor, hvor det kan løsne noe smått. Det er grunt til berg og lite løsmasser. Ser spor av tidligere bekkeløp. Sett motnordvest.

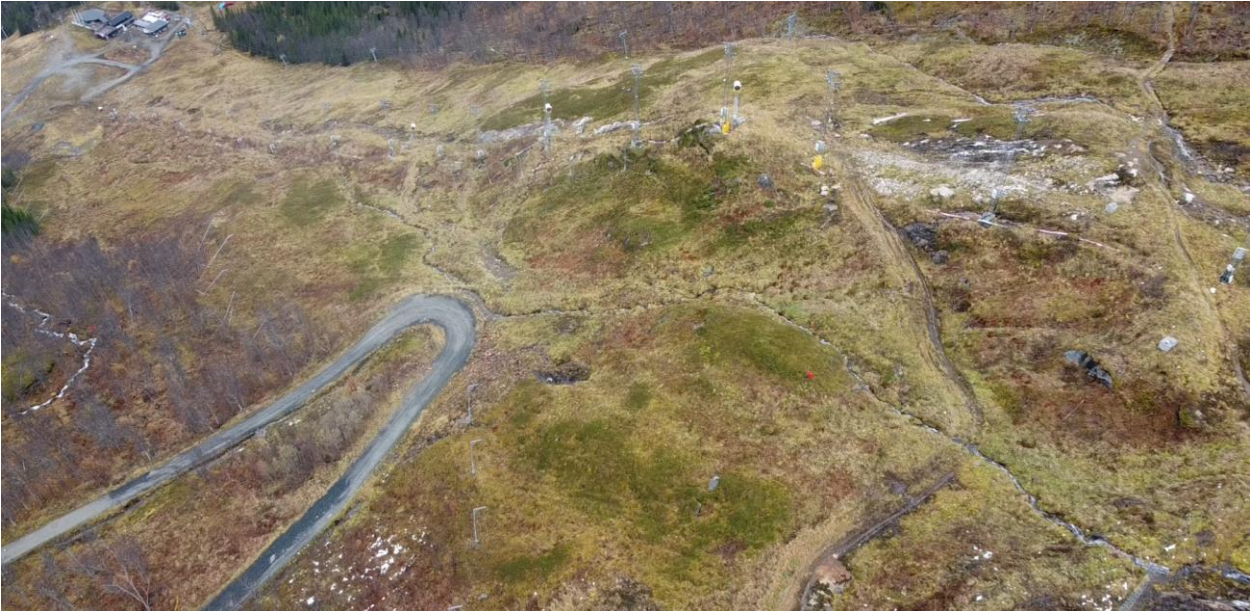
Bilde 4: Jordskred som er gått øst for heistraseen. Sett mot sør.

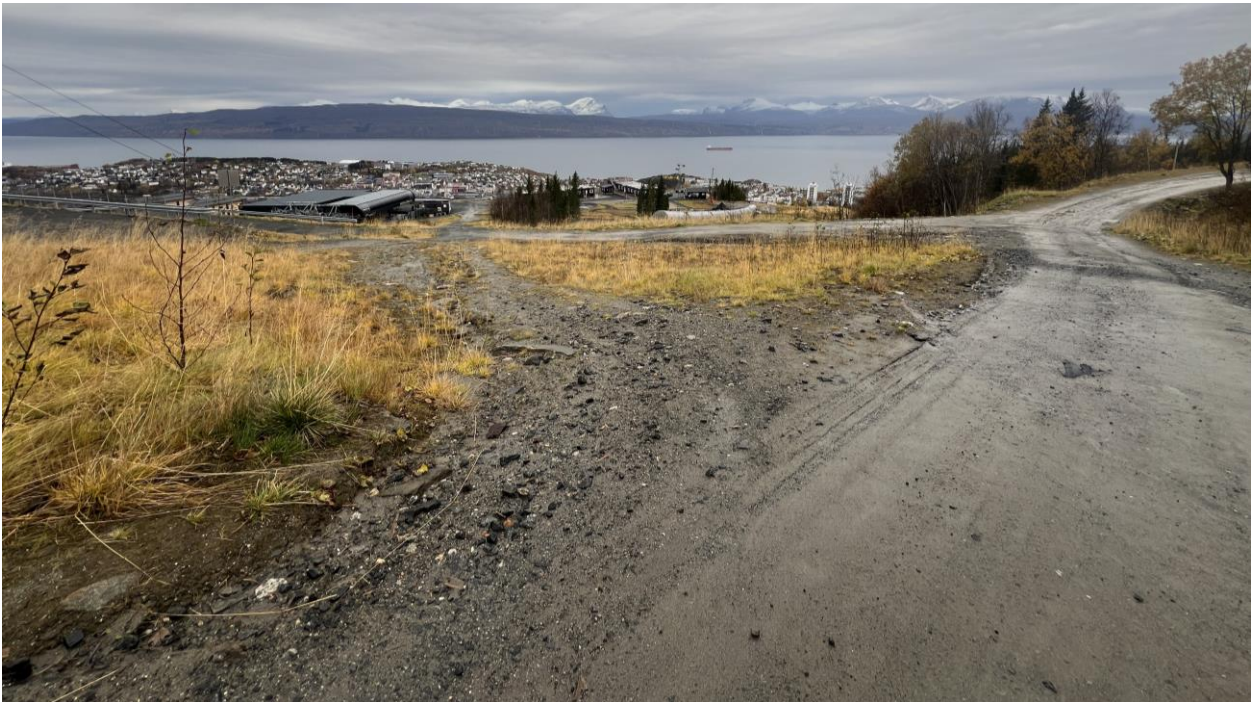
Bilde 5: Ovenfor Alpinhotellet har vannet tatt nye veier og tatt med seg noe løsmasser. Sett mot nord.

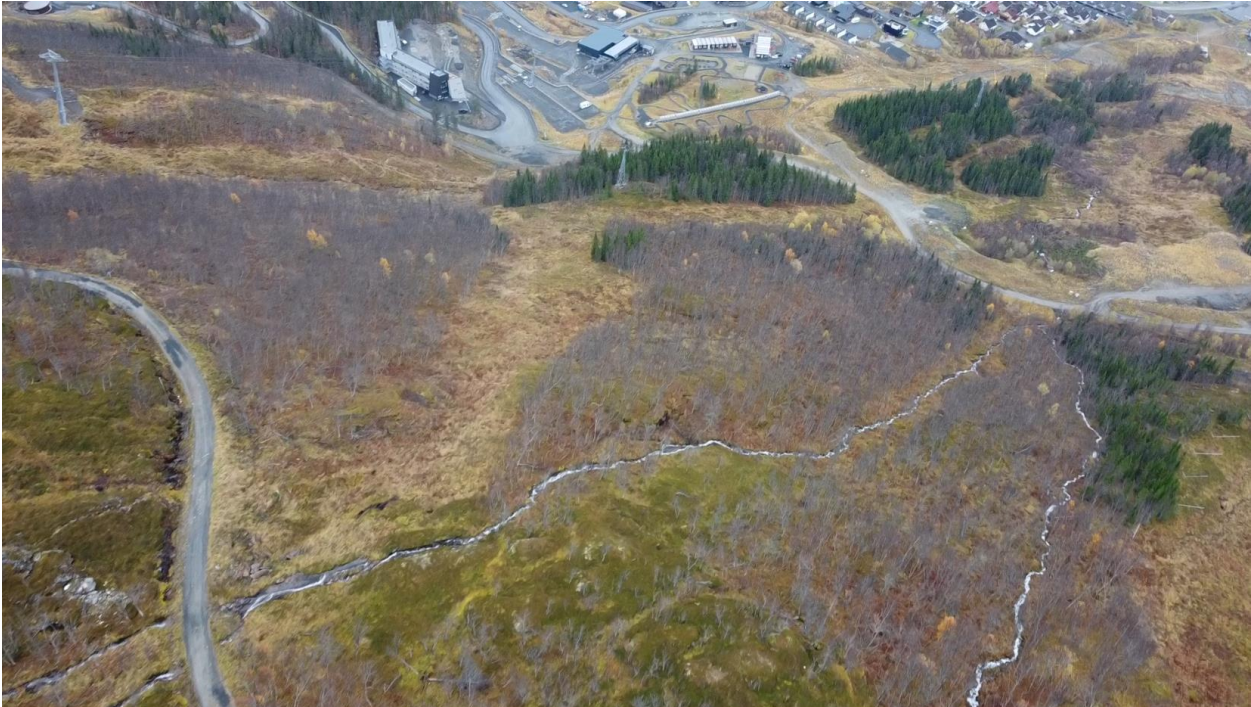
Bilde 6: Tydelige bekkefar. Sett mot nordvest.
