Skredfarevurdering Narvikfjellet

OPPDRAKSGIVER
Narvikfjellet AS

EMNE
Geologi/skred

DATO / REVISJON: 12.11.2024 / 01

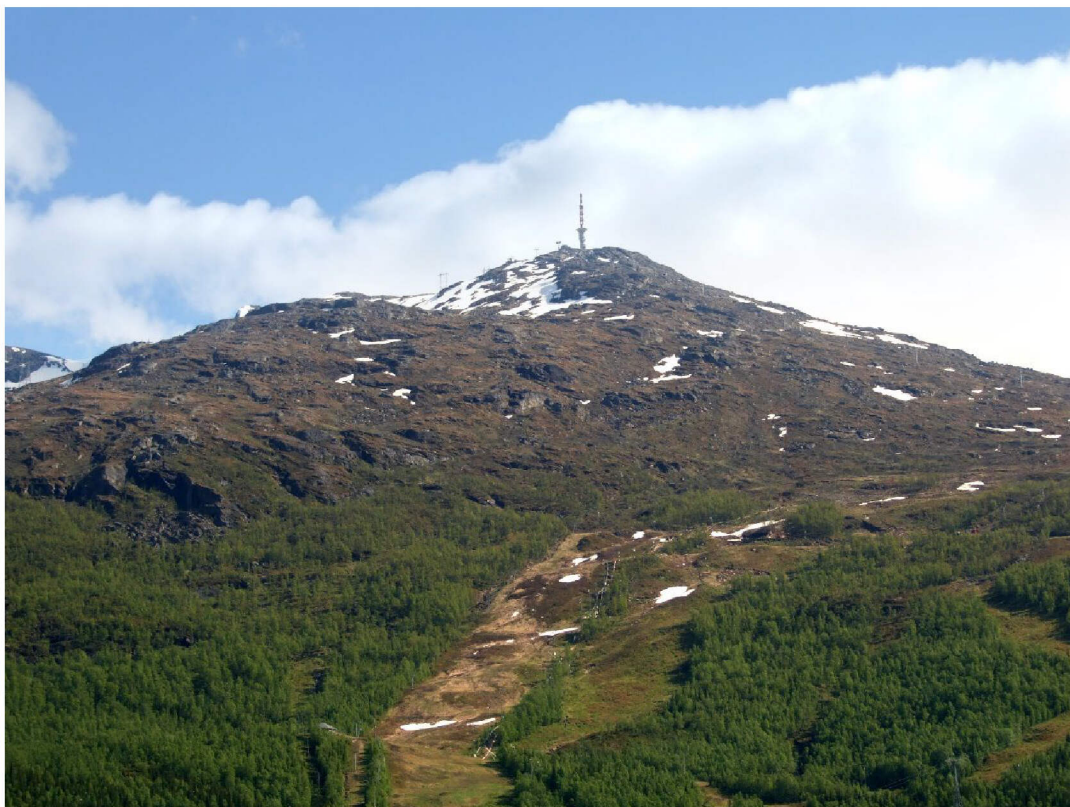
Figur 2 Oversiktsbilde over deler av området.

Planområdet ligger i en nordvestlig vendt fjellside ovenfor Narvik sentrum og strekker seg opp til Fagernestoppen på 1007 m.o.h. (figur 2). Fjellsida har en relativt jevn helning, mellom 10-30 grader, med enkelte brattere partier/skrenter. Fjellsida består også av mye mikroterreng (småskala terreng) som mindre forsenkninger, brattere oppstikkende berg og flatere partier. Planområdet er i vest avgrenset av bratt fjellskråning som løper ned til Fagernes, mens i øst følger grensen et elveløp (Taraldsvikelva) som strekker seg ned til Taraldsvikfossen kraftverk. I nedre, vestlige del av planområdet er det etablert flere boligfelt og alpinhotell.

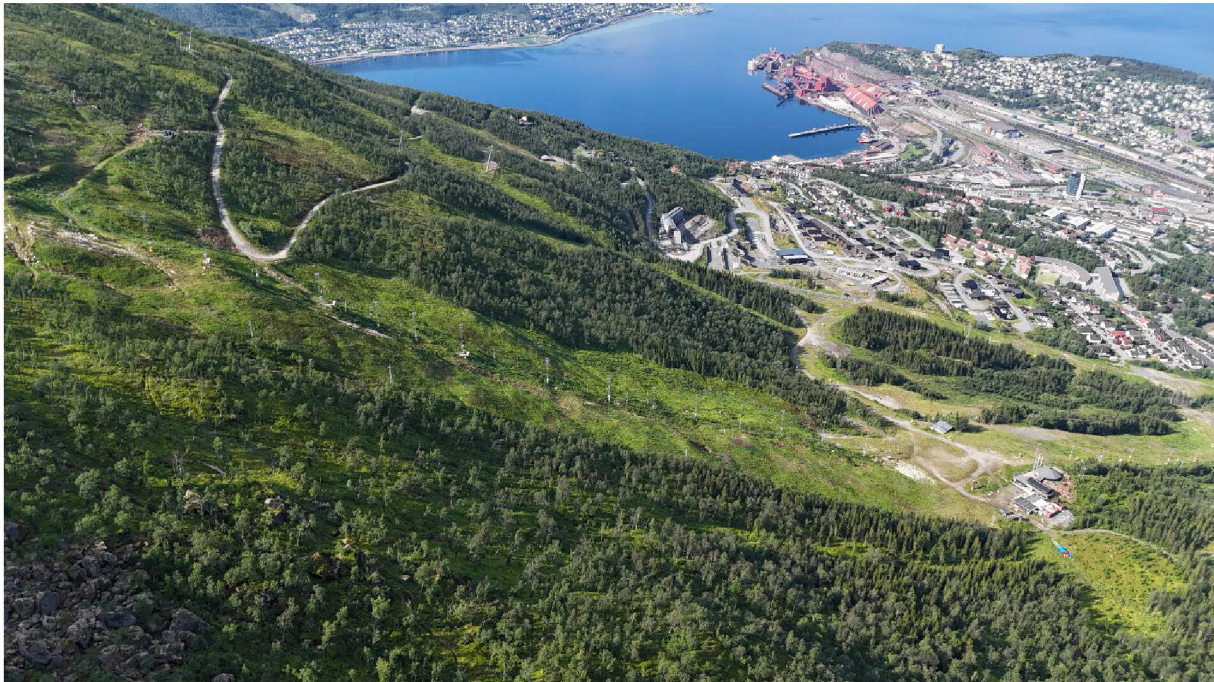
Figur 3 Dronebilde over deler av planområdet.

Den vestlige delen av området består i dag av alpinanlegg med flere løypenett med tilhørende heiser, publikumsbygg samt tekniske bygg (figur 3). Det foregår skikjøring både i løypene og frikjøring i tilknytning til omkringliggende områder. Store deler av området består derfor av flere åpne traseer adskilt av partier med skog/vegetasjon. Midt i planområdet, over skoggrensa, er større deler av terrenget preget av flere bratte partier (brattere enn 30 grader) bestående av oppstikkende bergpartier med forsenkninger imellom. På vinterstid legger det seg en del snø mellom disse fjellknausene og det er rapportert at det har gått flere snøskred fra dette området.

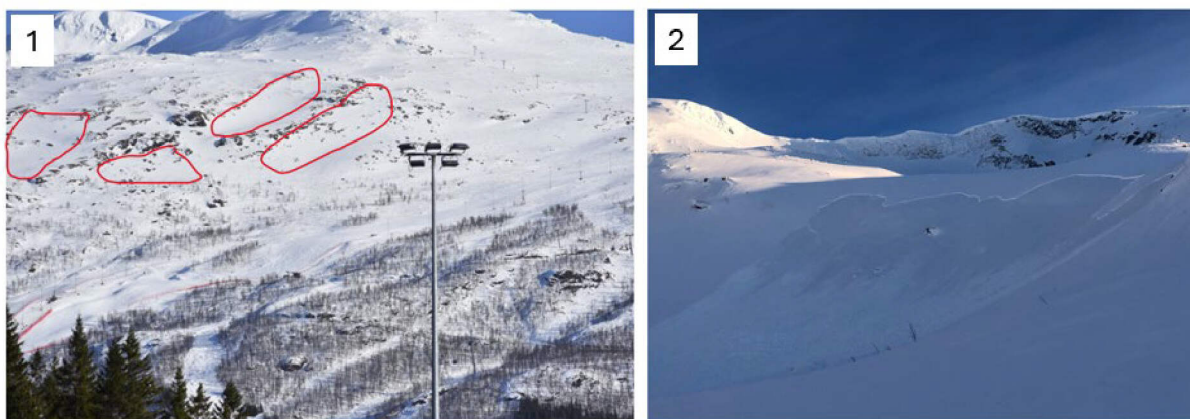
Ettersom nedre del av planområdet er skogkledd, med unntak av alpintraseene, er det lite sannsynlig at større skred vil løsne i dette området. Man vil kunne få mindre utglidninger av skavler, men disse vil raskt stoppe opp da partiene under er relativt flate og helningene forholdsvis lave. Det er heller ikke rapportert om skred i skogsområdene. Det er derimot mer sannsynlig at mindre skred vil kunne løsne i alpinbakkene om forholdene ligger til rette for dette. Ved store snøfall hvor snøen legger seg over nypreparerte løyper vil det kunne oppstå utglidninger om det er bratt nok. Dette skjedde blant annet vinteren 2023, da det gikk et skred i andrebakken etter et stort snøfall. Skredet ble utløst i øvre del av bakken og stoppet i nedre del. Det var en skikjører som utløste skredet, men ingen ble skadet.

Det er sannsynlig at det preparerte underlaget har skapt en hardpakket glideflate som nysnø la seg over som igjen gjorde at snøen løsnet ved belastning.

Figur 11. Bilde til venstre viser det bratte hengt over alpinbakken. Røde markeringer viser potensielle løснеområder. Bildet til høyre viser et skred i området Mørkhola. Bilder hentet fra fremover.no og regobs.no. Nummering representerer plassering i kart (figur 10).

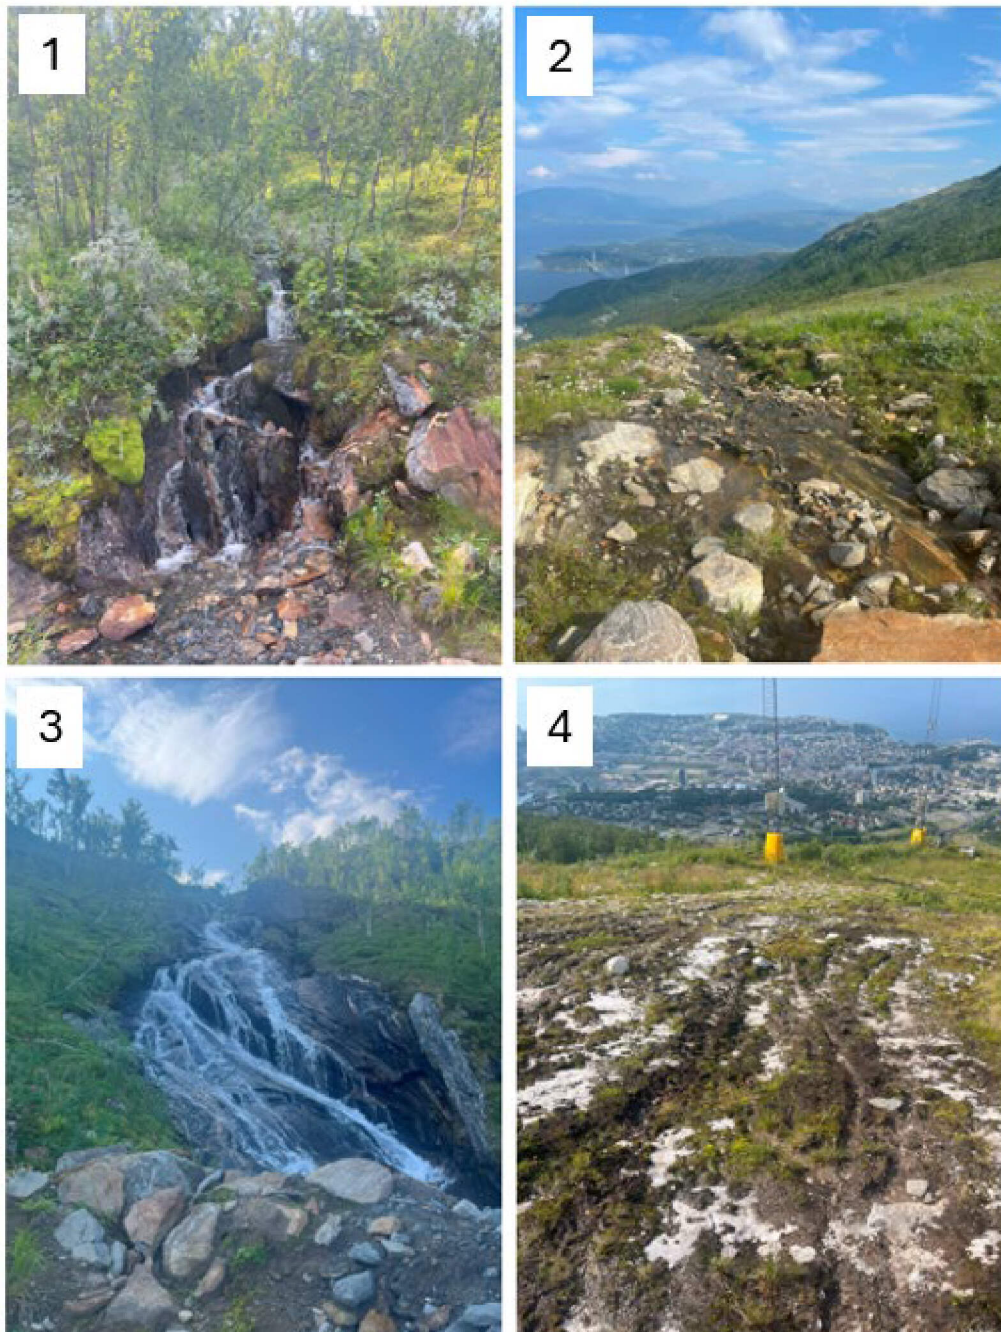
Nedre del av planområdet har flere markerte bekkeløp som hovedsakelig følger mindre forsenkninger i terrenget (figur 17). Bekkeløpene som ble observert under befaring viste ingen tegn til større erosjonshendelser hvor større mengder vann/løsmasser har passert. Løsmassedekke i nedre del er antatt å ha moderat tykkelse med enkelte tykkere enheter/lommer i forsenkninger i terrenget og skogkledde områder. Enkelte steder kan man også observere oppstikkende bergnabber. Skogen består hovedsakelig av løvtrær som vil være med på å binde sedimentene og holde på vannet. Det er også en del busker og kratt som bidrar til dette.

Figur 17. Bilder av ulike bekkeløp i planområdet. Bekkene har som regel erodert seg ned til berg. Siste bilde viser erosjon i alpinbakken. Vegetasjonsdekket er borte og underliggende bergmasser har kommet til syne.
