# OFOTBANEN, NARVIK HAVN - VASSIJAURE, SØSTERBEKK KRYSSINGSSPOR

## KARTLEGGING NATURMANGFOLD

03B	Revidert etter kommentarer fra Bane NOR	18.12.2024	GU KR	HÅBF	TTR
02B	Revidert etter kommentarer fra Bane NOR	17.12.2024	GU KR	HÅBF	TTR
01B	Revidert etter kommentarer fra Bane NOR	10.12.2024	GU KR	HÅBF	TTR
00B	Førsteutgave	15.11.2024	GU KR	HÅBF	TTR
Rev.	Revisjonen gjelder	Dato	Utarb. av	Kontr. av	Godkj. av
<b>Tittel:</b> <b>Ofofbanen, Narvik havn - Vassijaure</b> <b>Søsterbekk kryssingsspor</b>  <b>Kartlegging Naturmangfold</b>		Ant. sider	Fritekst 1d		
		<b>28</b>	Fritekst 2d		
			Fritekst 3d		
			Produzent		
		Produzent		NIRAS Norge AS	
Prod. dok. nr.					
Erstatning for					
Erstattet av					
Prosjektnummer: 60069310 Prosjekt: Søsterbekk kryssingsspor		Dokument nr. <b>UOB-00-A-10024</b>			Rev. <b>03B</b>
<b>BANE NOR</b>		Dokument nr.			Rev.

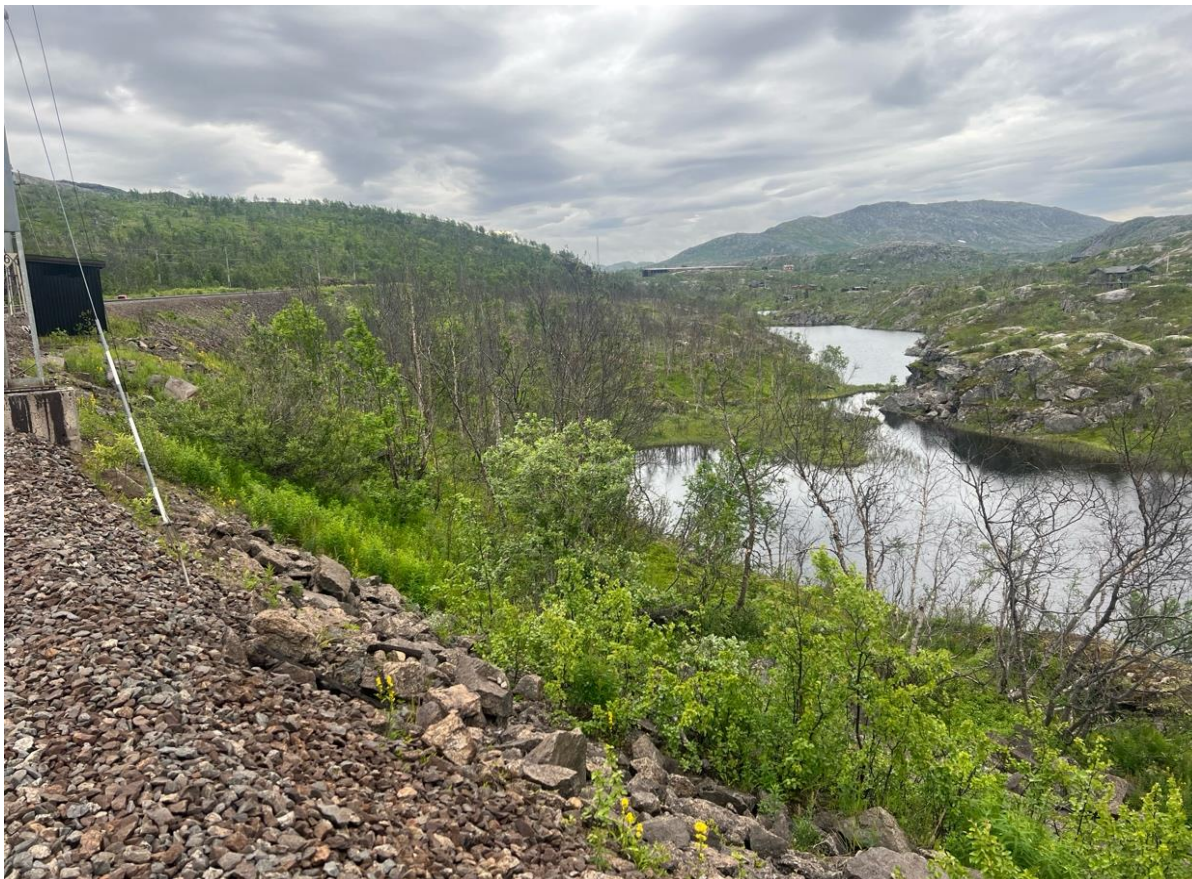
**Figur 3.4. Områder med mer frodig skog (lågurt og høgstaudebjørkeskog) ned mot jernbanebrua innenfor prosjektområdet. Viktige funksjonsområder for fugl/vilt-lokalitetsnr 10 (foto: Gunnar Kristiansen).**

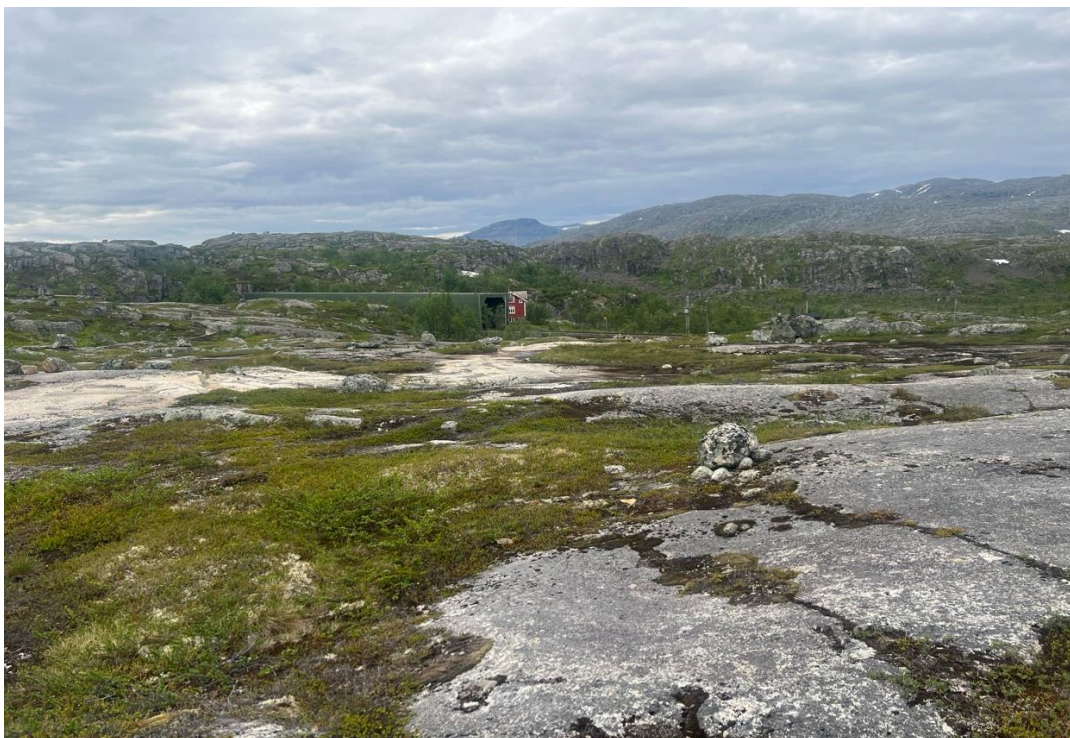
**Figur 3.5. Typiske og vanlige områder med kalkfattig hei og lesider i mosaikk med nakent berg i prosjektområdet (foto: Gunnar Kristiansen).**

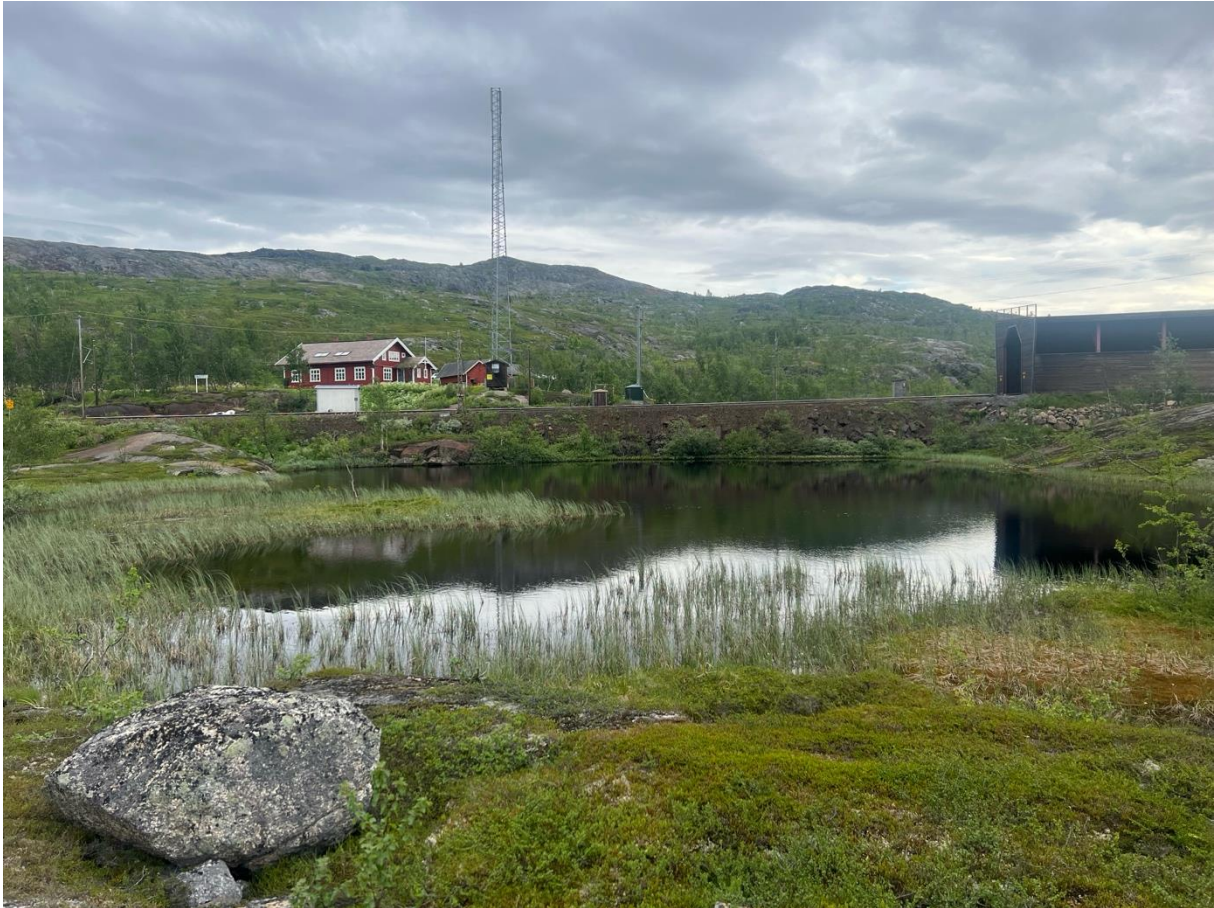
**Figur 3.6 Utløpsområdet til vann 1. Viktig funksjonsområde for fugl/vilt-lokalitetnr. 9 (foto: Gunnar Kristiansen).**

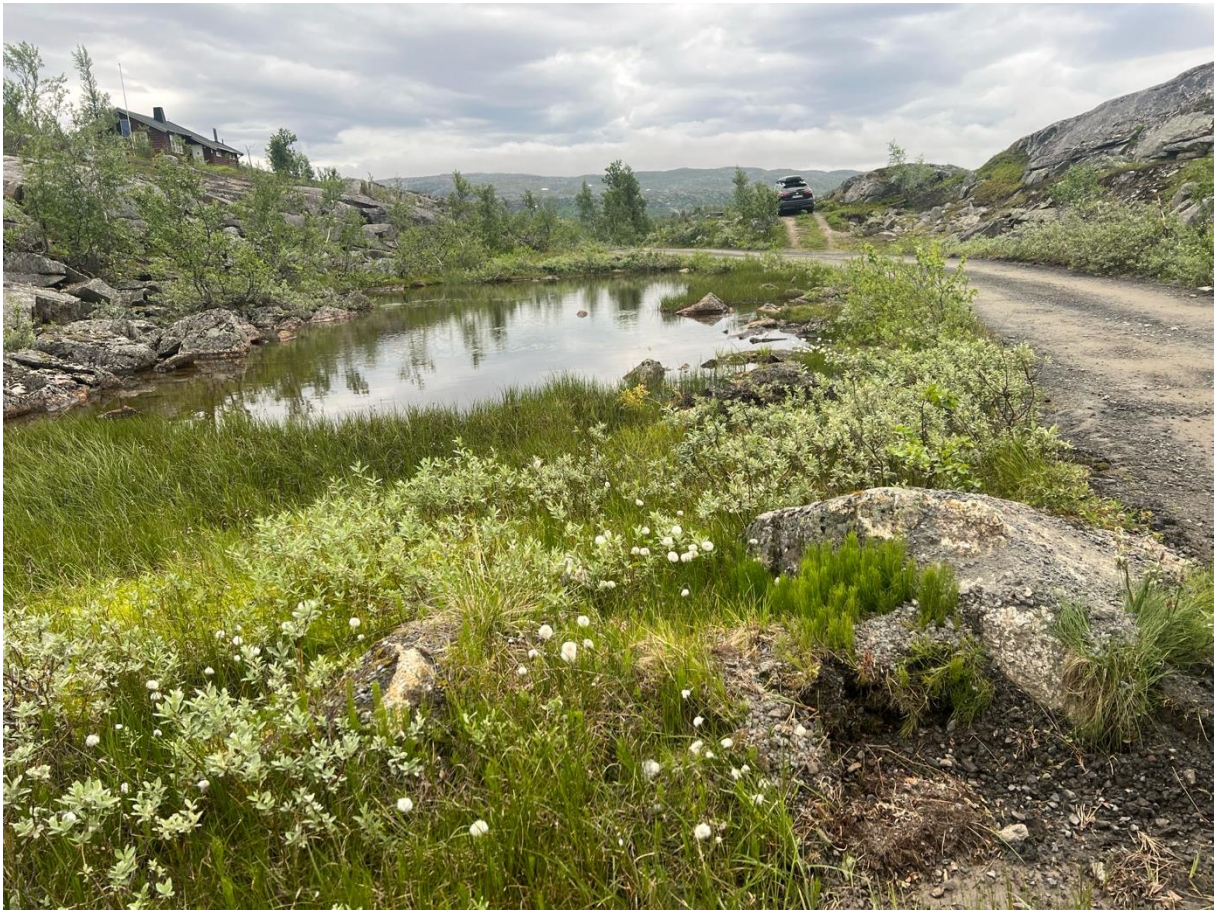
**Figur 3.7 Forekomst av snøull ved adkomstveien til Gamle Haugfjell stasjon (foto: Gunnar Kristiansen).**

Av rødlisterarter ble det av karplanter og kryptogamer bare registrert snøull (NT) som ble funnet fire steder ved veien inn til stasjonsområdet. Dette er en vanlig art knyttet til myr i fjellet og er rødlistet på grunn av klimatrusler.

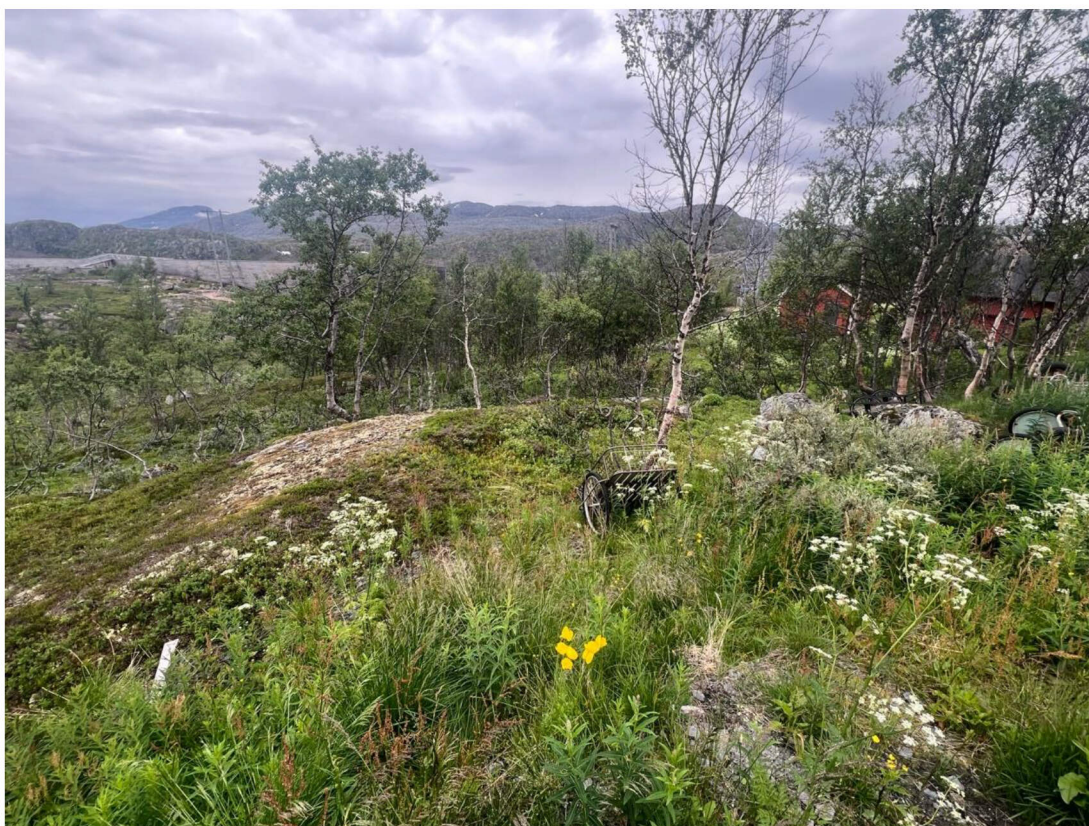
Figur.3.8 Sibirvalmue ved Gamle Haugfjell stasjon (foto: Gunnar Kristiansen).

Det ble registrert to forekomster av sibirvalmue (1 og 2) ved parkeringen til stasjonsområdet og ved veien inn til Gamle Haugfjell stasjon. Dette kan trolig være forekomster som er spredt med hageavfall fra stasjonsområdet eller lignende.

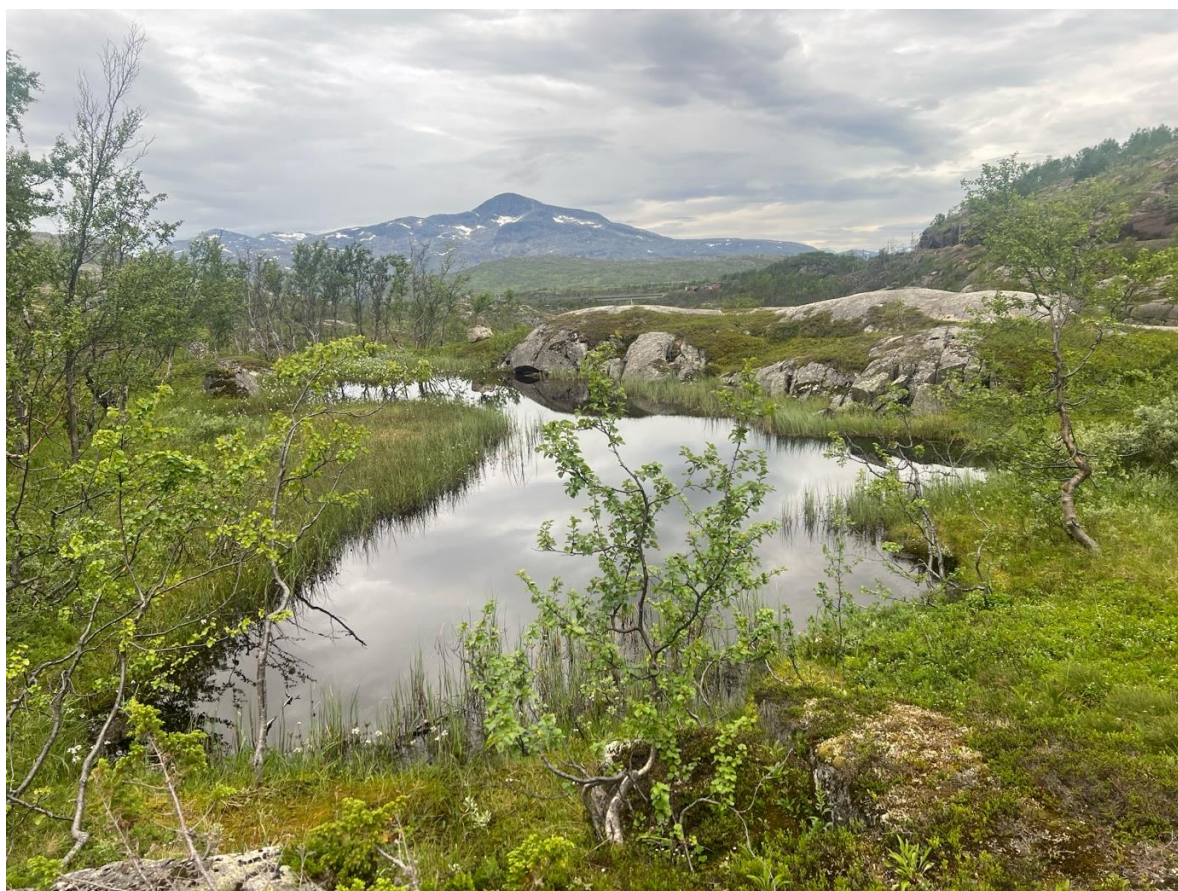
**Figur 3.13 Bekk 2 nedenfor utløpet til vann 1 (foto: Gunnar Kristiansen)**

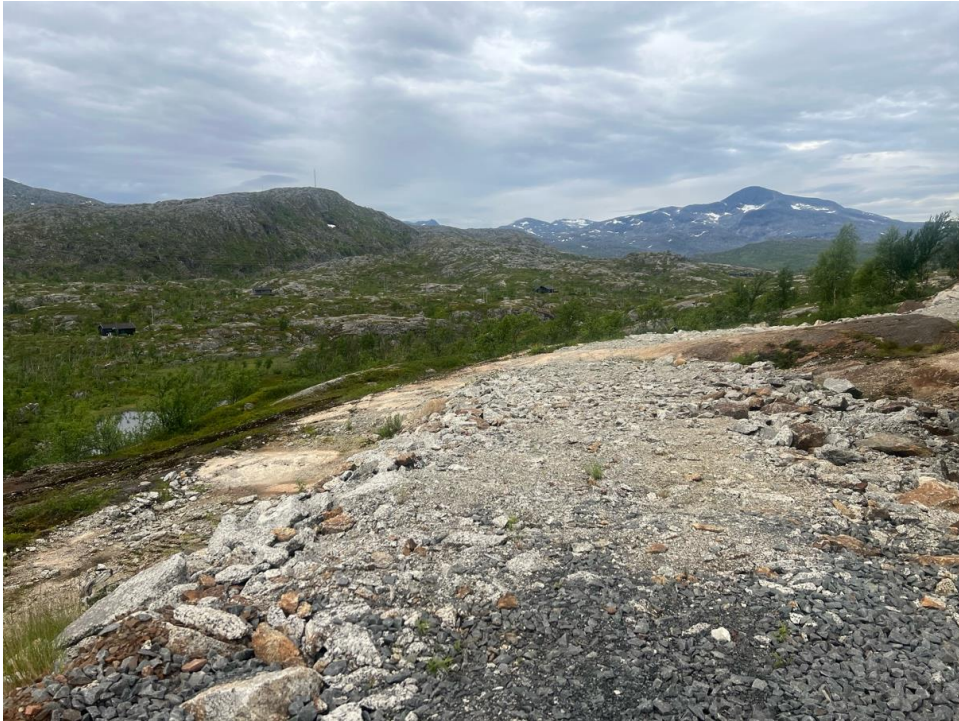
nordøst i området, øst for adkomstveien til Haugfjell stasjon. Det gjelder også arealer sør for snøoverbygget øst i planområdet og en større utfylling i sør ved jernbanen. Disse arealene bør vurderes revegetert for å kompensere for nedbygging av fjellvegetasjon i forbindelse med utbyggingen.

**Figur 5.1** Utfylte inngrepsområder sør for snøoverbygg øst i området (foto: Gunnar Kristiansen)

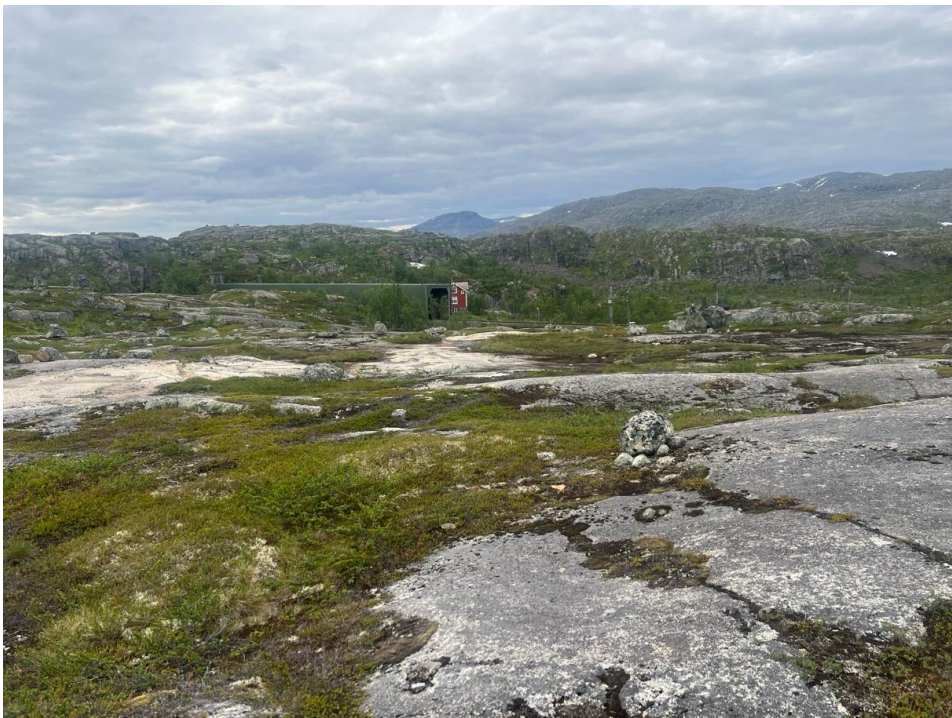
Enkelte arealer med stier virker å ha unødvendig brede stitråkk og mye terrengslitasje. Dette kan også gjelde områder ved parkering og gamle anleggsveier

**Figur 5.2** Mye terrengslitasje nordøst i området ved stier og adkomstveier til fritidsboliger (foto: Gunnar Kristiansen).
