Skredfareutredning – Narvikfjellet VM-trase

Kunde: Narvikfjellet  
Prosjekt: VM-trase og heis - Skredfareutredning  
Prosjektnummer: 10222848-03  
Dokumentnummer: 10222848-03-RIG-R01 Rev.: 00

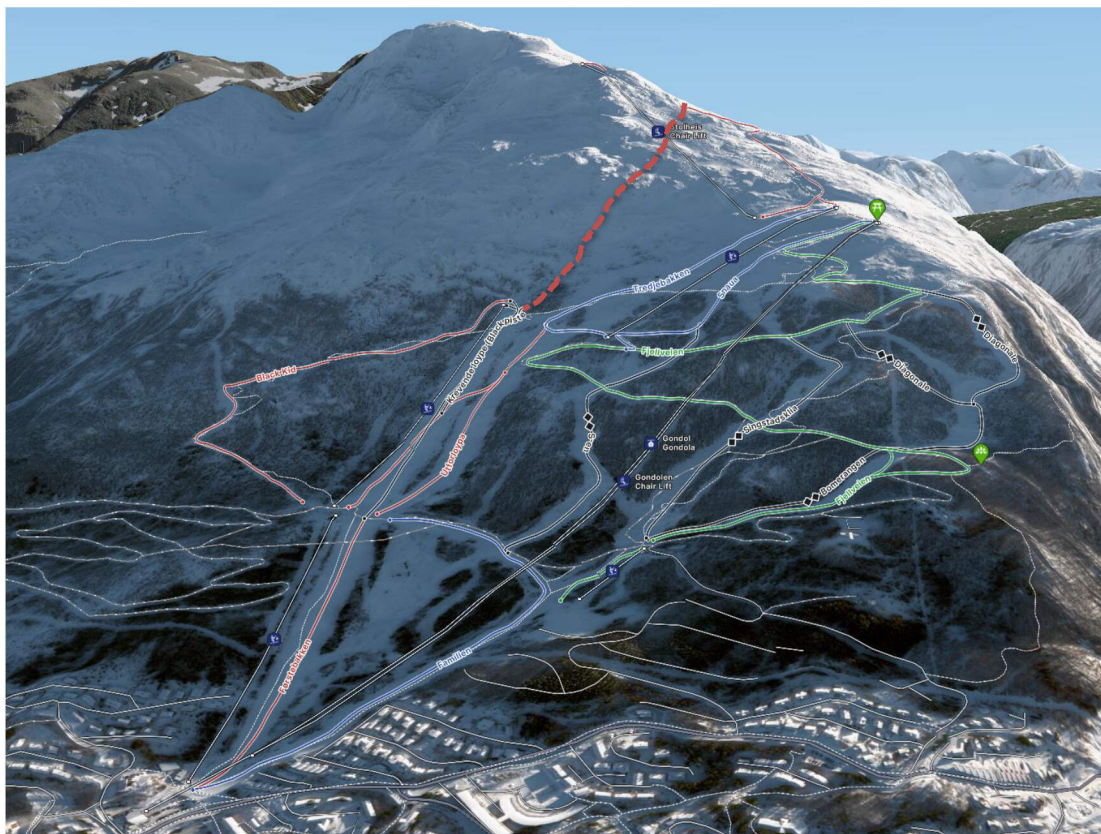
Figur 4: Oversiktsbilde, sett mot sør. Rød stiptet linje viser omtrentlig ny løypetrase i øvre delen. Modifisert fra fatmap.com, våren 2022.

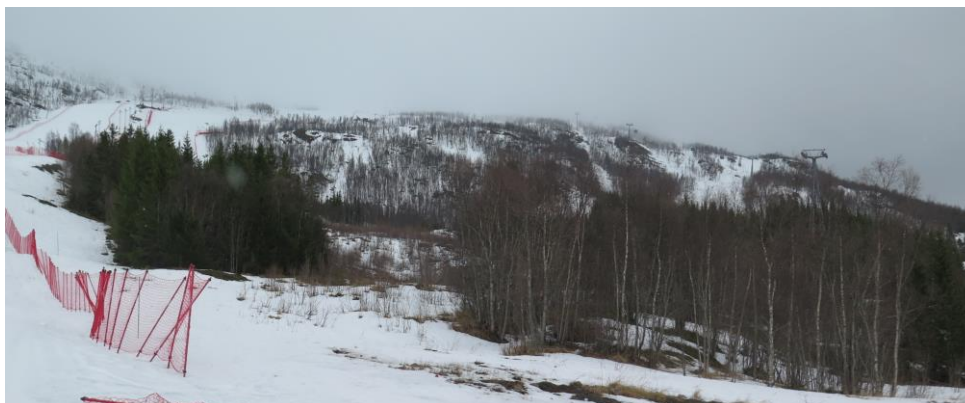
Figur 11: Bilde tatt mot S-SØ om lag ved kote 200, som viser typisk skogdekning, varierende med gran- og løvskog mellom de ulike løypetraseene.

Det er benyttet Nibio sitt skogressurskart SR16 [14] for oversikt over skogtype og dekning. Dette er supplert med observasjoner i felt. Se Figur 11 for bilde av skog i området. Det er spredt gran og tynn løvskog i området helt opp til ca. kote 550, ovenfor dette er det spredt med tynne løvtrær. Vurderingen av snøskredfare er utført uten hensyn til skog. Vurderinger med tanke på jord- og flomskredfare er utført med hensyn til skog. Skog vil binde løsmassedekket og ta opp vann.

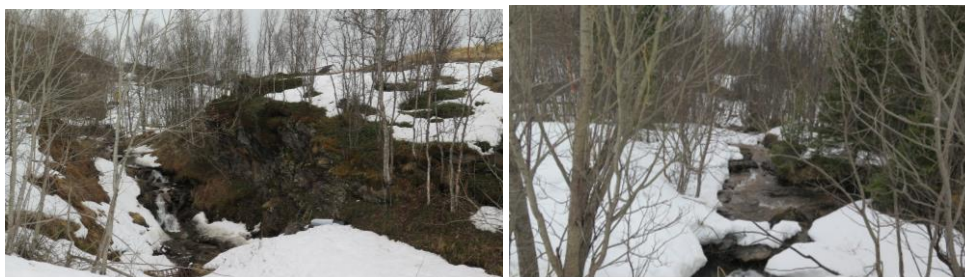
Figur 12: Bekken som renner i skogen mellom skitraseerne A) Ved om lag kote 140 renner bekken ned i kulvert og under skitraseen og nedre heishus. Sett mot sør. B) Bekken om lag ved kote 250. Sett mot nordvest. Se også figur 13 for lokalisering.

Ved befaring i området var store deler av området fortsatt snødekt og det var derfor ikke mulig å kartlegge alle vannveier. Den øvre delen av skråningen fra ca. kote 650 og oppover har ikke noen faste dreneringsveier, men den største dreneringsveien ligger langs med og mellom eksisterende løyper. Se figur 11 og 12. Ved ca. kote 250, var det vannføring ved befaring. Bekker fra høyere liggende område føres inn i en kulvert med diameter på 0,6 m, under eksisterende skiløype. Det ble registrert høy vannføring ved befaringen. Vannet renner i en markant bekk på partier av berg, ned mot nedre del av løypenettet. I nedre del ved om lag kote 140 ledes vannet i kulverter og rør under dagens heishus og påstigningsområde. Se figur 13. Det ble ikke registrert noe vann på avveie under befaringen. Det er gode markante grøfter som renner på berg og mellom bergpartier. Se figur 12.

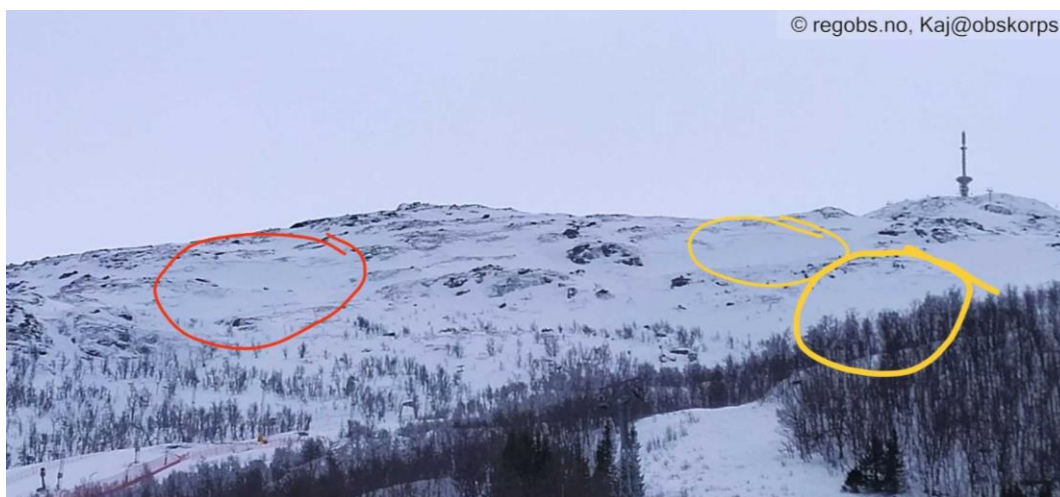
Figur 15: Skredhendelser fra 6. april 2022 avmerket med gult på bilde, skred avmerket i rødt gikk den 7. april 2022. Hentet fra regObs, 2022.

Det er flere områder langs med kote 750-600 (i nordøstlige del av påvirkningsområdet), hvor det i perioder kan akkumuleres mye snø som kan løsne. I dette området er det fra tidligere også registrert naturlig utløste skred. Så seint som den 7. april 2022, ble det i varsom Regobs.no registrert et skred med størrelse 2, ved 622 m.o.h. Se figur 14-15.

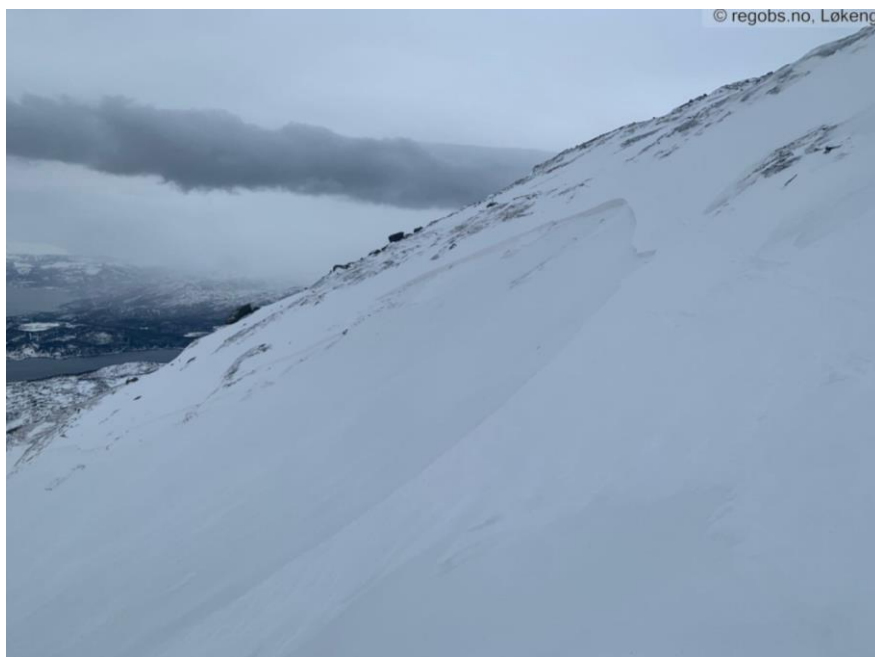
Figur 16: Løsneområde utløst av skikjører. Startet ved kote 746 og stoppet ved kote 602, i utkanten til påvirkningsområdet. 0,5 m høyde og 150 m bredt. Hentet fra regObs, våren 2022.

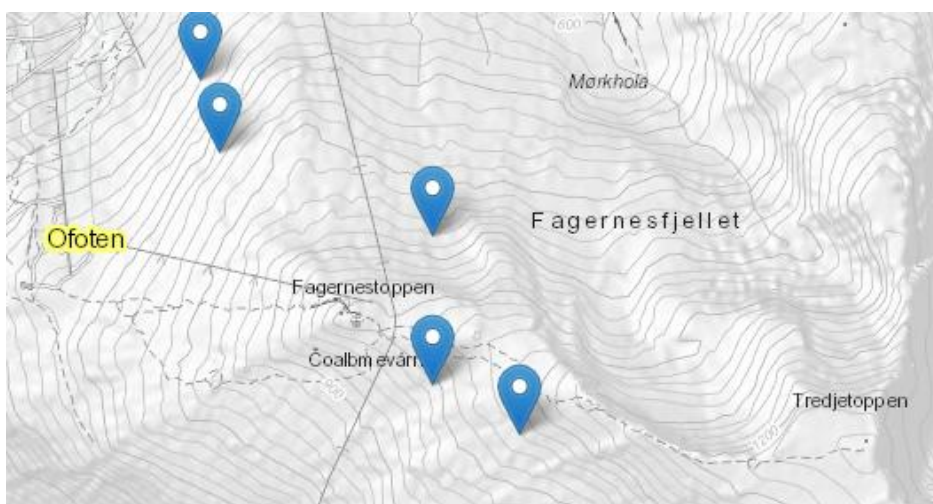
Figur 17: Registrerte skredhendelser våren 2022 i regObs. Modifisert fra regObs.no, juni 2022.
