RISIKOVURDERING PLANOVERGANGER NARVIKTERMINALEN

Oppdragsnavn **Områderegulering Narvikterminalen**
Prosjekt nr. **1350046864**
Mottaker **Tor Gunnar Pedersen**
Dokument type **Rapport**
Versjon **01**
Dato **31.08.2022**
Utført av **Jon Magne Ofte**
Kontrollert av **Sigbjørn Anda**
Godkjent av **Erik Ditlefsen**
Beskrivelse **Rambøll har i et pågående oppdrag sett på ulike løsninger for hvordan Narvikterminalen på Fagernes kan utvikles. I den forbindelse gir denne rapporten en vurdering av risiko ved planoverganger.**

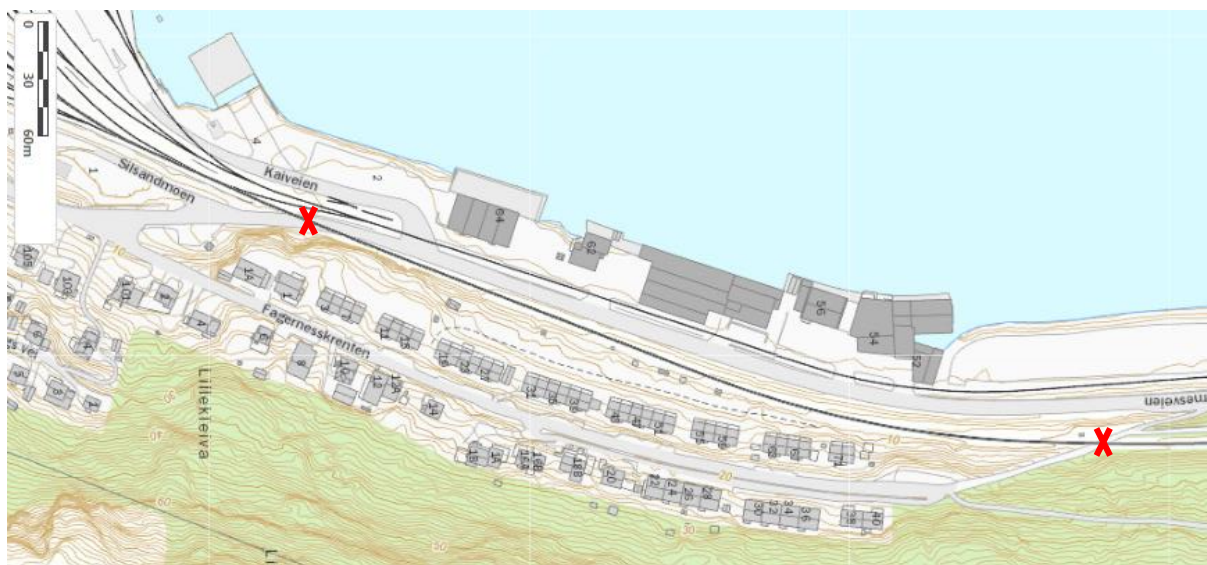
Figur 1 Plassering av de to PLO-ene, indikert med rødt kryss; til høyre på bildet er nord, i retning Narvik sentrum (Banekart, Bane NOR).

Systemets geografiske utstrekning er f.o.m. planovergangen Fagernesveien/Fagerneslinja inn til dagens terminal og nordover t.o.m. kryssingsspor på Fagerneslinja. Innenfor systemgrensene vil de følgende endringene dekkes:

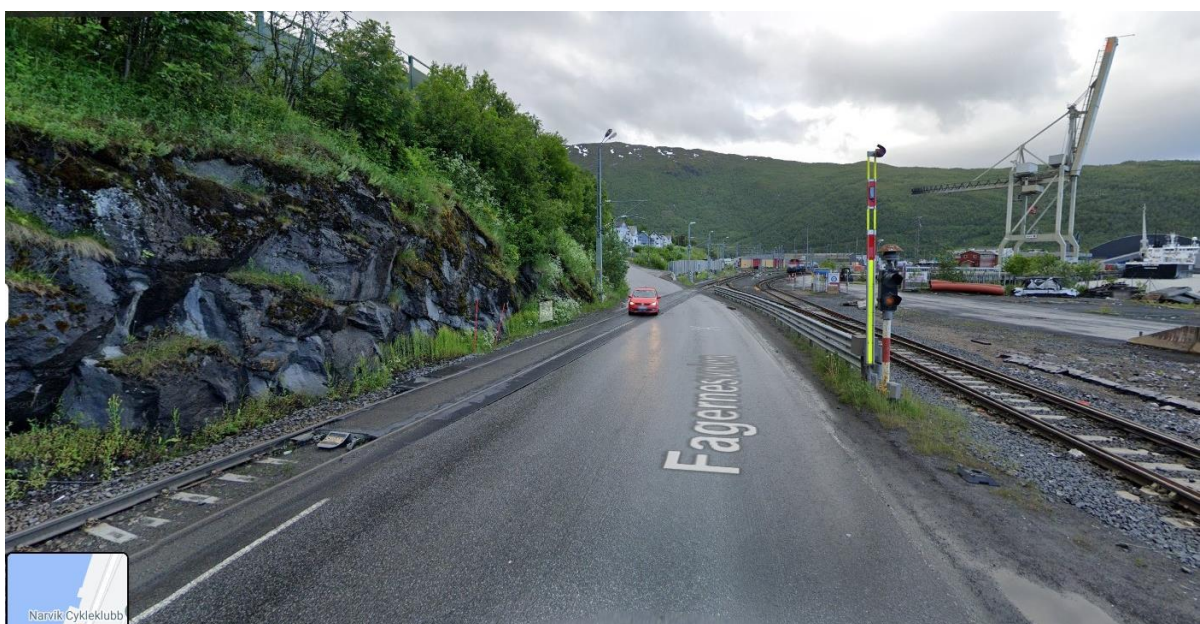
FagernesskreFigur 4 Planovergang i dag hvor Fagernesveien krysser Fagerneslinja, retning sør (Google Maps).

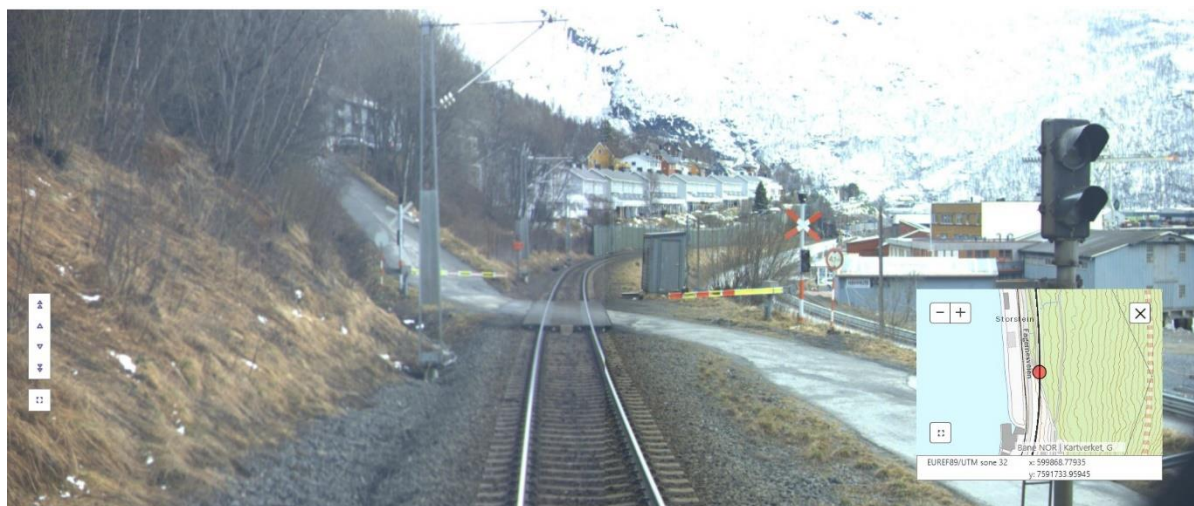
Figur 5 Fagernesskrenten PLO sett mot sør. Nedre bebyggelse langs Fagernesskrenten er rekka med hvite hus midt i bildet (målevognsfoto, Bane NOR).

Eksisterende Fagernesskrenten PLO (Km 0,734 på Ofotbanen) er automatisk styrt, dvs. sporfelt i skinnegangen detekterer når tog nærmer seg planovergangen og aktiverer da anlegget (senker bommer). Sporfelt for utkobling sørger for at anlegget løser ut (hever bommene) når hele toget har passert planovergangen.
