# RISIKOVURDERING SIKKERHET NARVIKTERMINALEN

Oppdragsnavn **Områderegulering Narvikterminalen**

Prosjekt nr. **1350046864**

Beskrivelse **Rambøll har i et pågående oppdrag sett på ulike løsninger for hvordan Narvikterminalen på Fagernes kan utvikles. I den forbindelse redegjøres det i denne rapporten for farer togfremføringen utgjør for personsikkerheten, farer som må håndteres i kommende planfaser. Det er også vurdert om det er «show-stoppere» blant disse, dvs. farer med spesielt høy risiko som det vil være krevende å få aksept for i det videre arbeidet.**

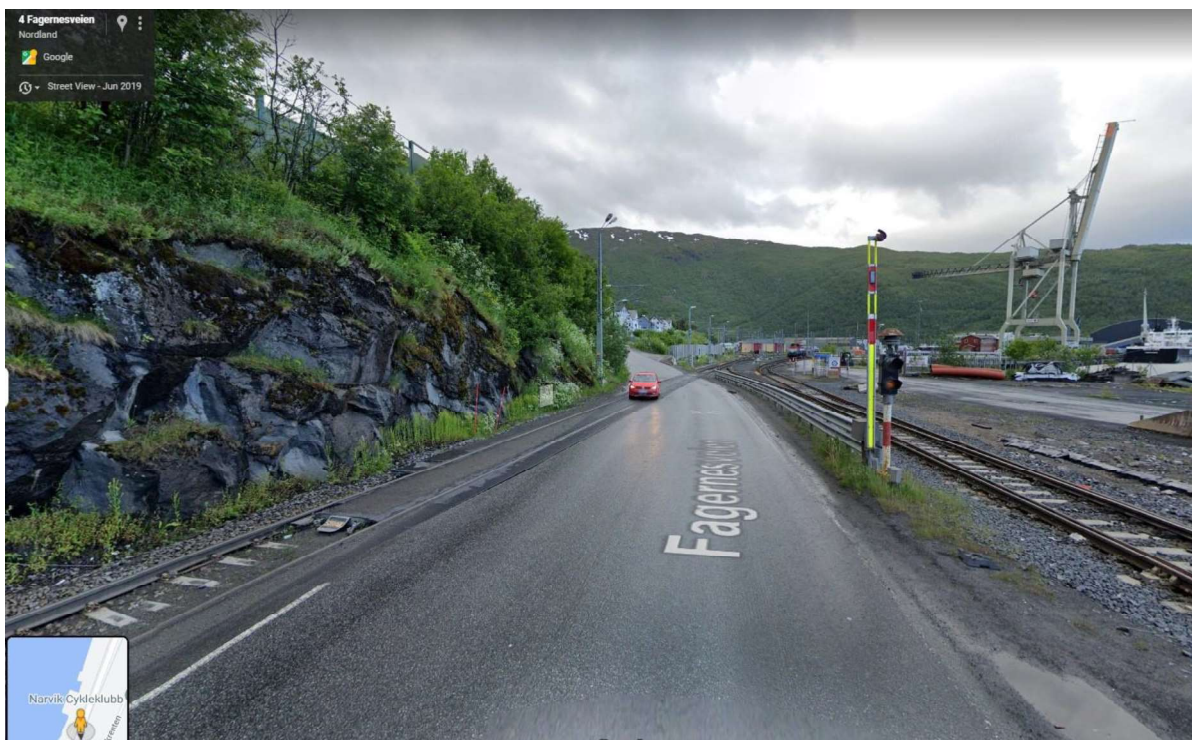
**Figur 8 Planovergang i dag hvor Fagernesveien krysser Fagerneslinja, retning sør (Google Maps).**

Eksisterende planovergang på Fagernesveien er en tofelts veg uten fortau eller gang- og sykkelveg. Planovergangen krysser vegen i skrå vinkel. Dette gir en lang kryssingslengde på ca. 60 m. Det er montert sykkel-strail i planovergangen for å motvirke sykkelvelt. Planovergangen er sikret med et manuelt styrt vegbomanlegg. I forbindelse med ERTMS-prosjektet er det planlagt at vegbomanlegget skal tas inn i det sentralstilte sikringsanlegget.

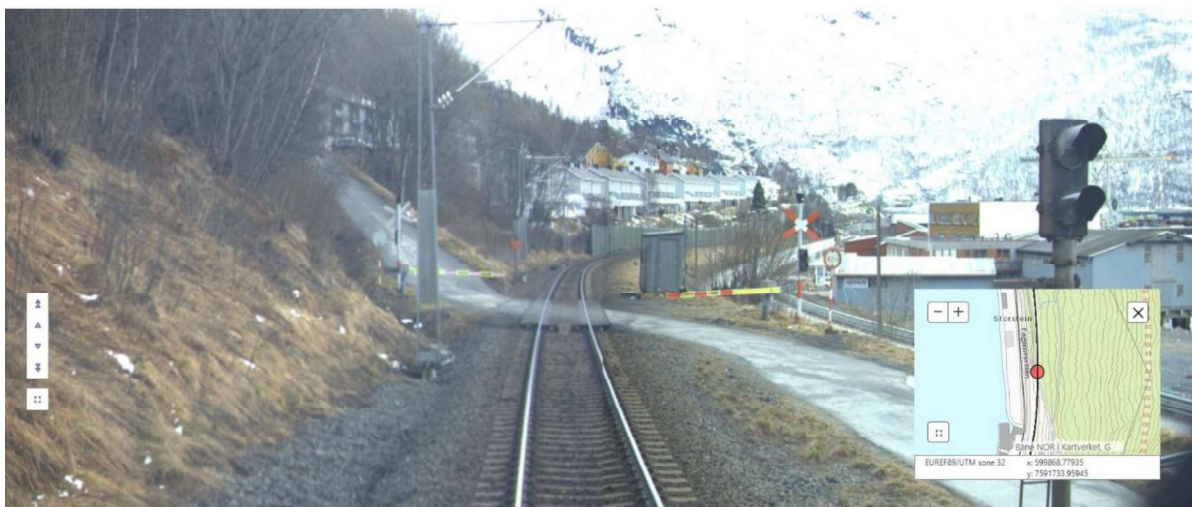
**Figur 11 Fagernesskrenten PLO sett mot sør. Nedre bebyggelse langs Fagernesskrenten er rekka med hvite hus midt i bildet.**

2. PLO Fagernesskrenten (km 0,734, se Figur 11) forutsettes beholdt i ny løsning. Det vil si at planfri kryssing på stedet ikke er vurdert som mulig risikoreducerende tiltak i denne rapporten. Planfri kryssing ved PLO Fagernesskrenten skal vurderes i neste plannivå.

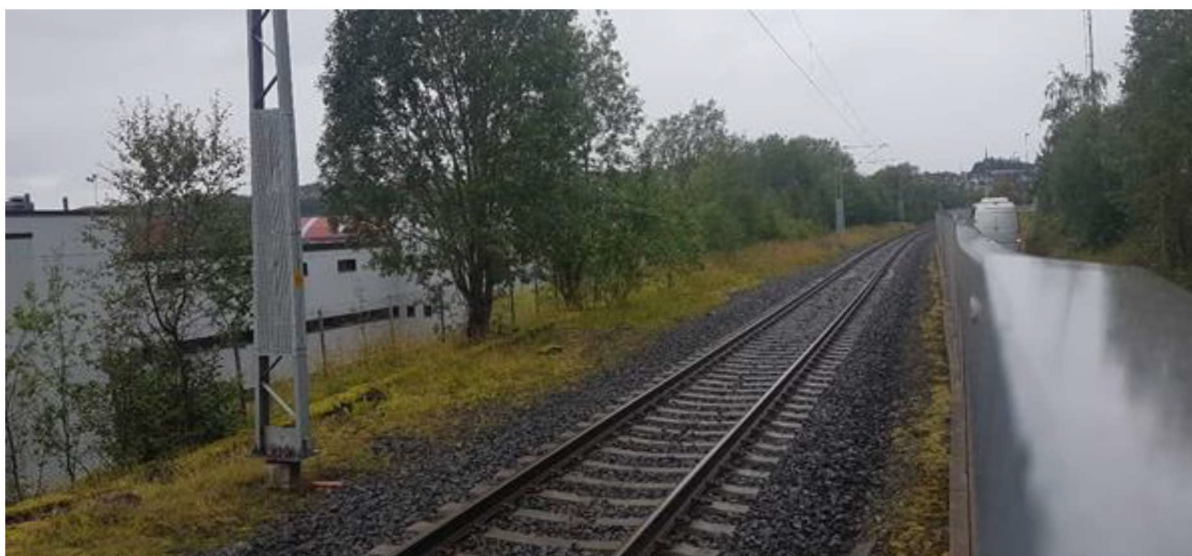
Figur 15 Aktuelt område for kryssingsspor og plattform (Rambøll).

Det skal i videre utredningsfase ses på atkomster til plattform fra Fagernesveien. Pga. terrengforholdene og eksisterende bebyggelse er det forholdsvis få alternativer for linjeføring opp til området, og det må ses på atkomst helt i nord ved Fagernesveien, og atkomst som gradvis føres opp til plattformområdet i retning sør. Alternativet kan være et heissystem bak eksisterende bebyggelse.
