► Ballang sleira - Tilsvar til UKS på Kvikkleireutredning

Norconsult har utført geotekniske vurdering ifb. Aker Horizons nye anlegg på Ballangen i Narvik med bla. utredning av områdestabilitet iht. NVEs veileder 1/2019 (NOBA-104-HSE-REP-00004, V4 2022-09-28).

Denne rapporten gir tilsvar til uavhengig kvalitetssikring av Sweco AS, dok.nr. 10243617, 2024-08-23.

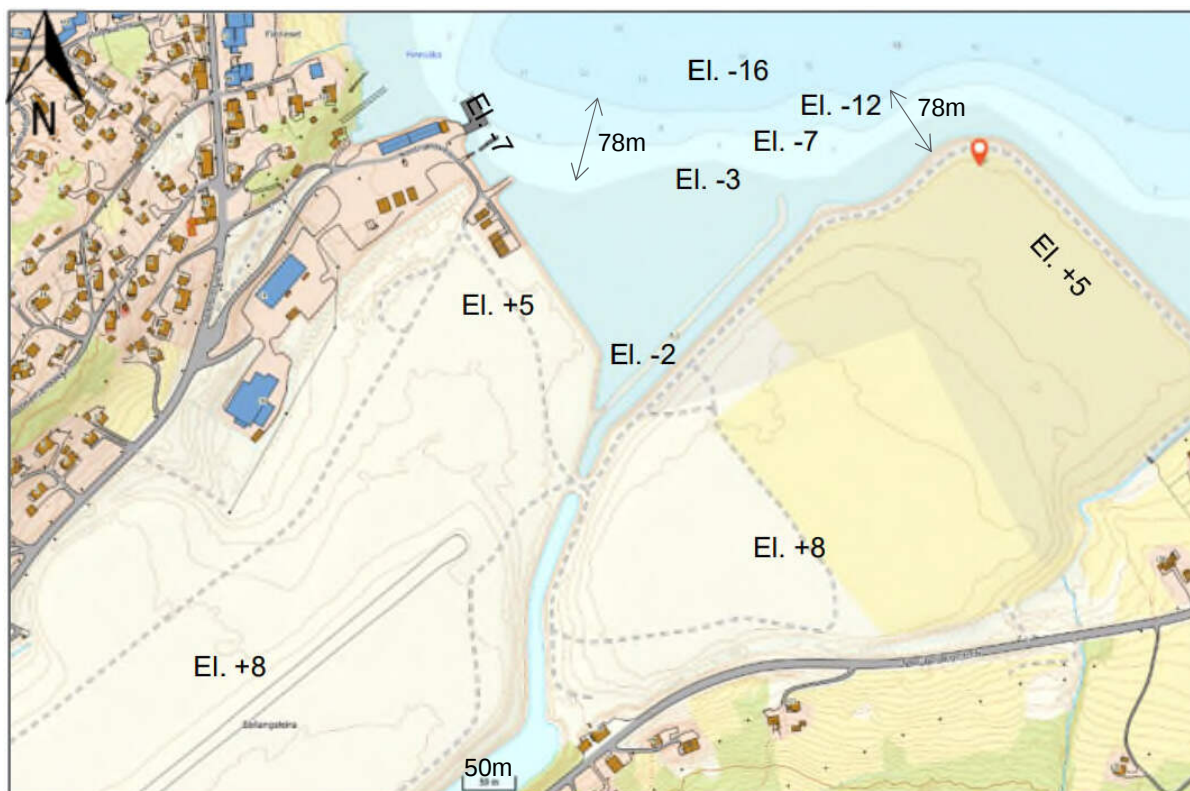
Figur 3: "Langgrunt" Ls, bakgrunnkart er Figur 2-3 i NOBA-104-HSE-REP-00004

For å avklare faren for at områdeskred skal løsne i sjøen og videre brei seg til land er helning på sjøbunn vurdert opp mot kriterium i NVEs eksterne rapport nr. 9/2020. Området i sjø er i hovedsak vurdert å være «langgrunt» siden foten av marbakken ligger mer enn $6 \times H_L$, marbakkhøyden ($6 \times 13 \text{ m} = 78 \text{ m}$) basert på data fra norgeskart.no.

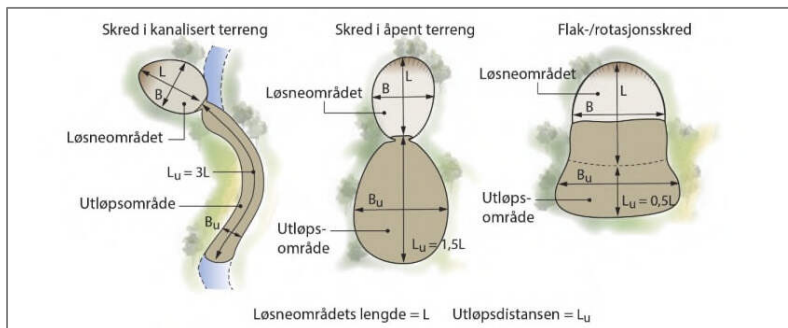
Figur 4: Figur 4.1 fra NVEs veileder 1/2019, vurdering av utløpsområdet

De er benyttet utløpsområde på 0,5L iht. til Figur 4.

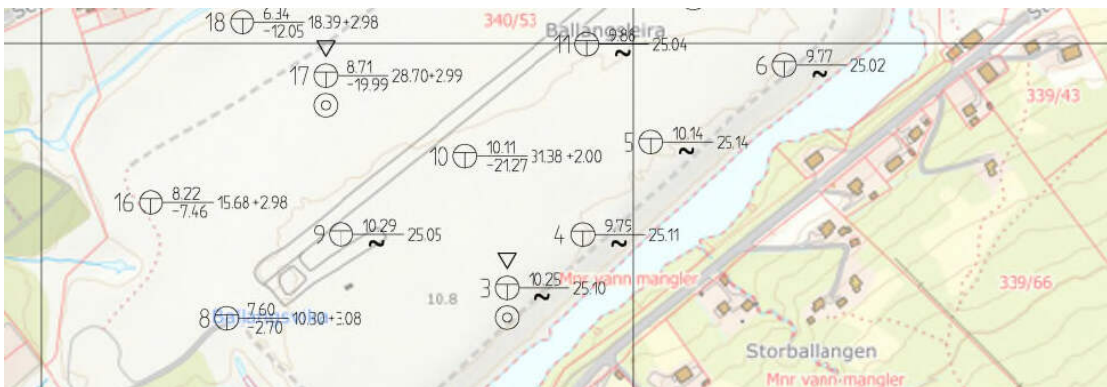
Figur 5: Utsnitt fra borplan, Swecos tegning 10226653-RIG01

Det vises til borplan i Figur 5 og borpofiler i Figur 6. Norconsult vurderer Bp.3 med tilhørende snitt som kritisk, noe Sweco er enig i. Mot nordvest er det fallende terreng samt at tynne lag med leire er likedan eller ikke like dominant som ved elva. Bla. vises det til Bq-kurver i vedlegg med verdier langt under 0,5.

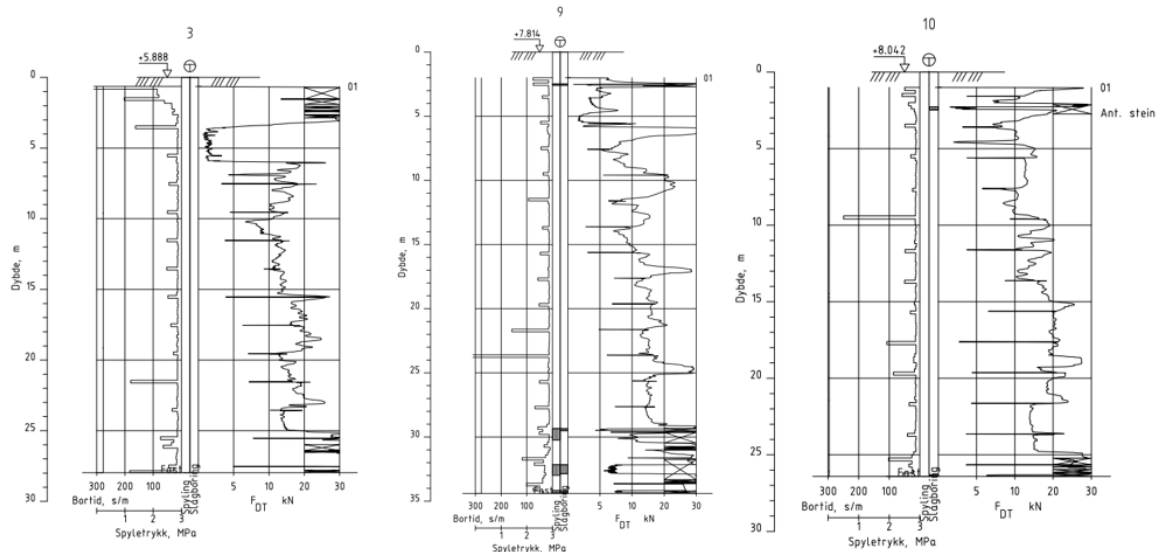
Figur 6: Utvalgte borprofiler, se vedlegg i kontrollert rapport

Vi mener derfor at snitt som er tatt ved stabilitetsberegninger der det er antatt forhold tilsvarende Bp.3 i hele profilen er konservativ.

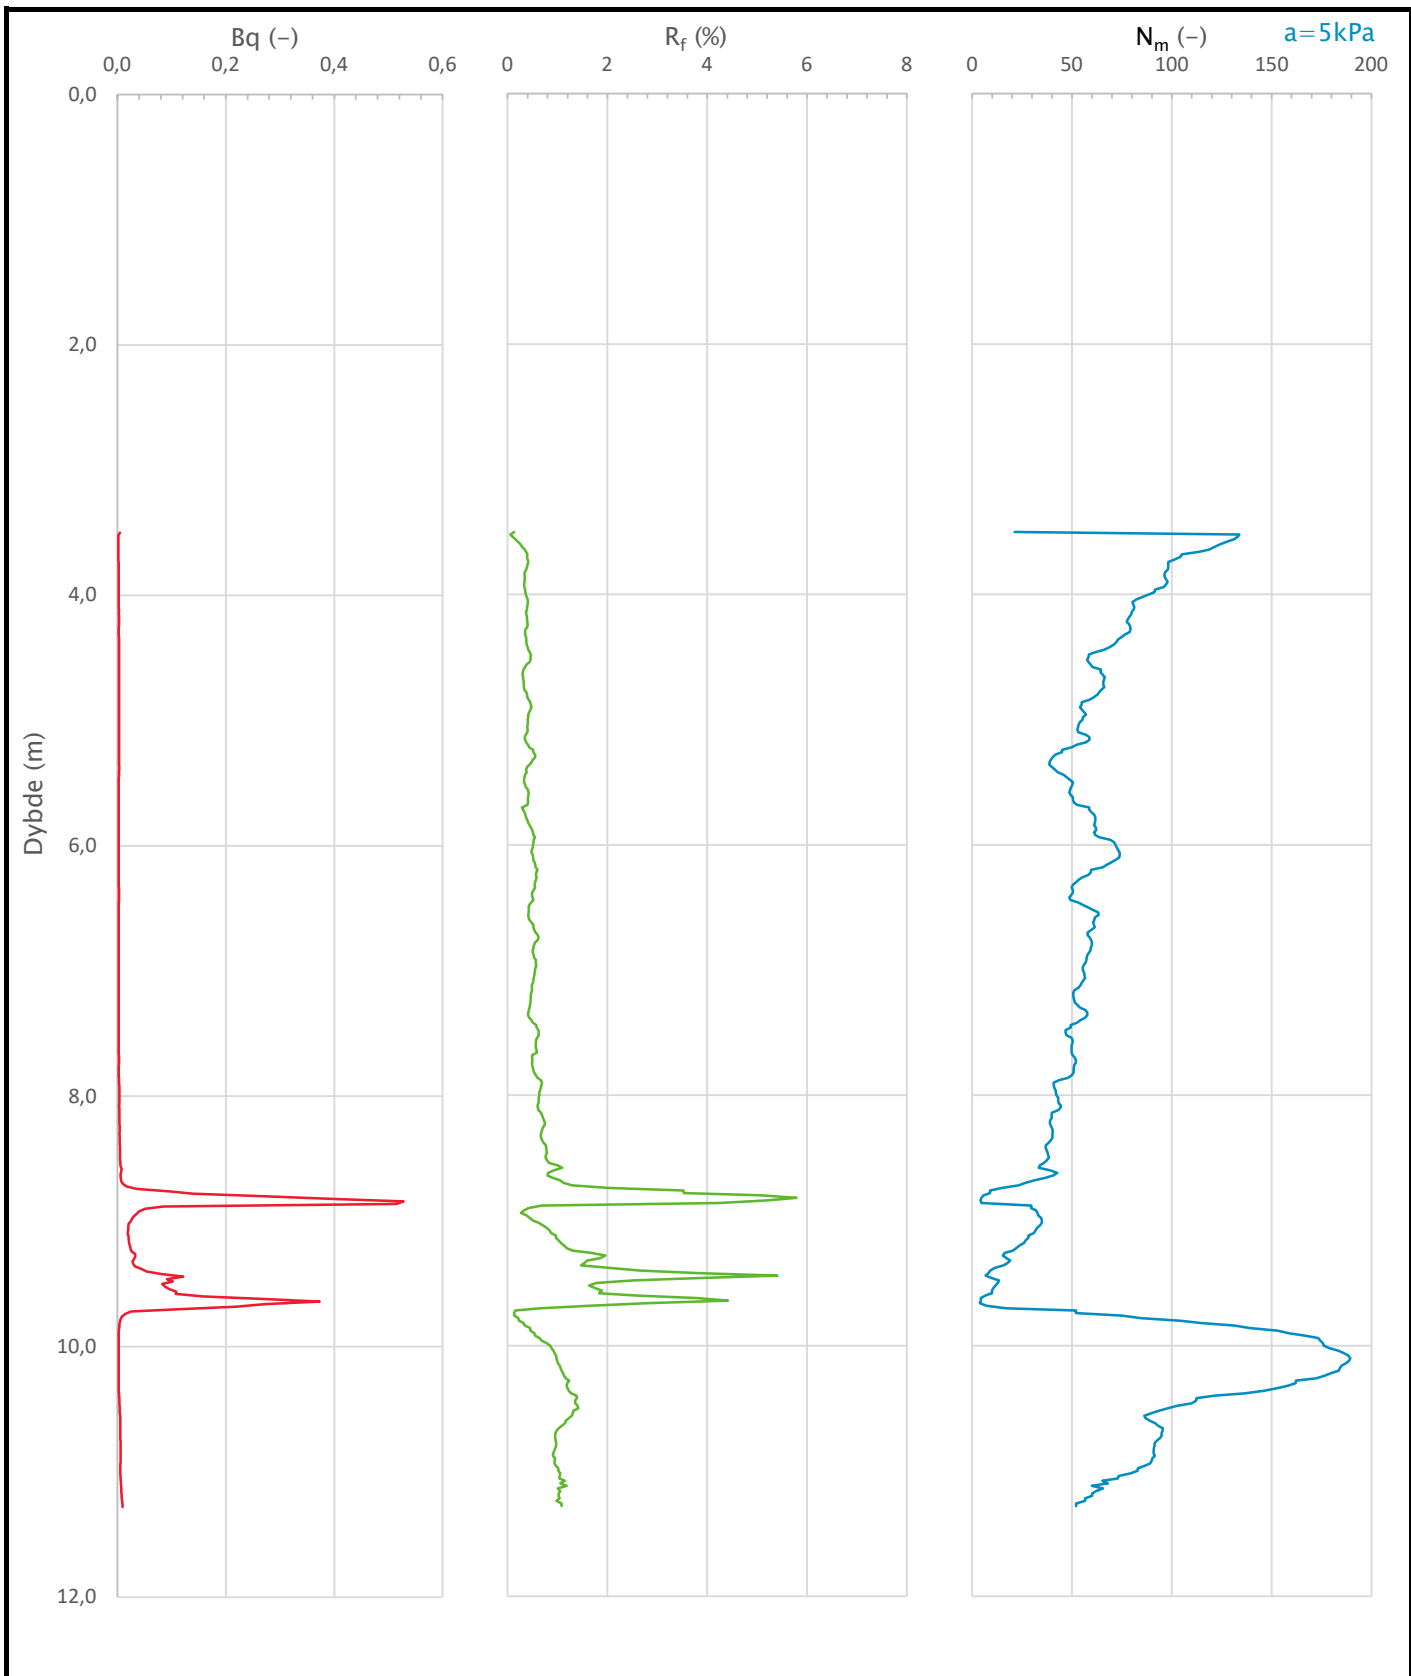
Prosjekt		Prosjektnummer: 52205107 Rapportnummer: RIG-02		Borhull	Kote +9,97
Ballang sleira: Zoning Plan				S02	
Innhold				Sondenummer	
Avledede dimensjonsløse forhold				4725	
Norconsult

CPTu BP.3 og S02 - tolkning

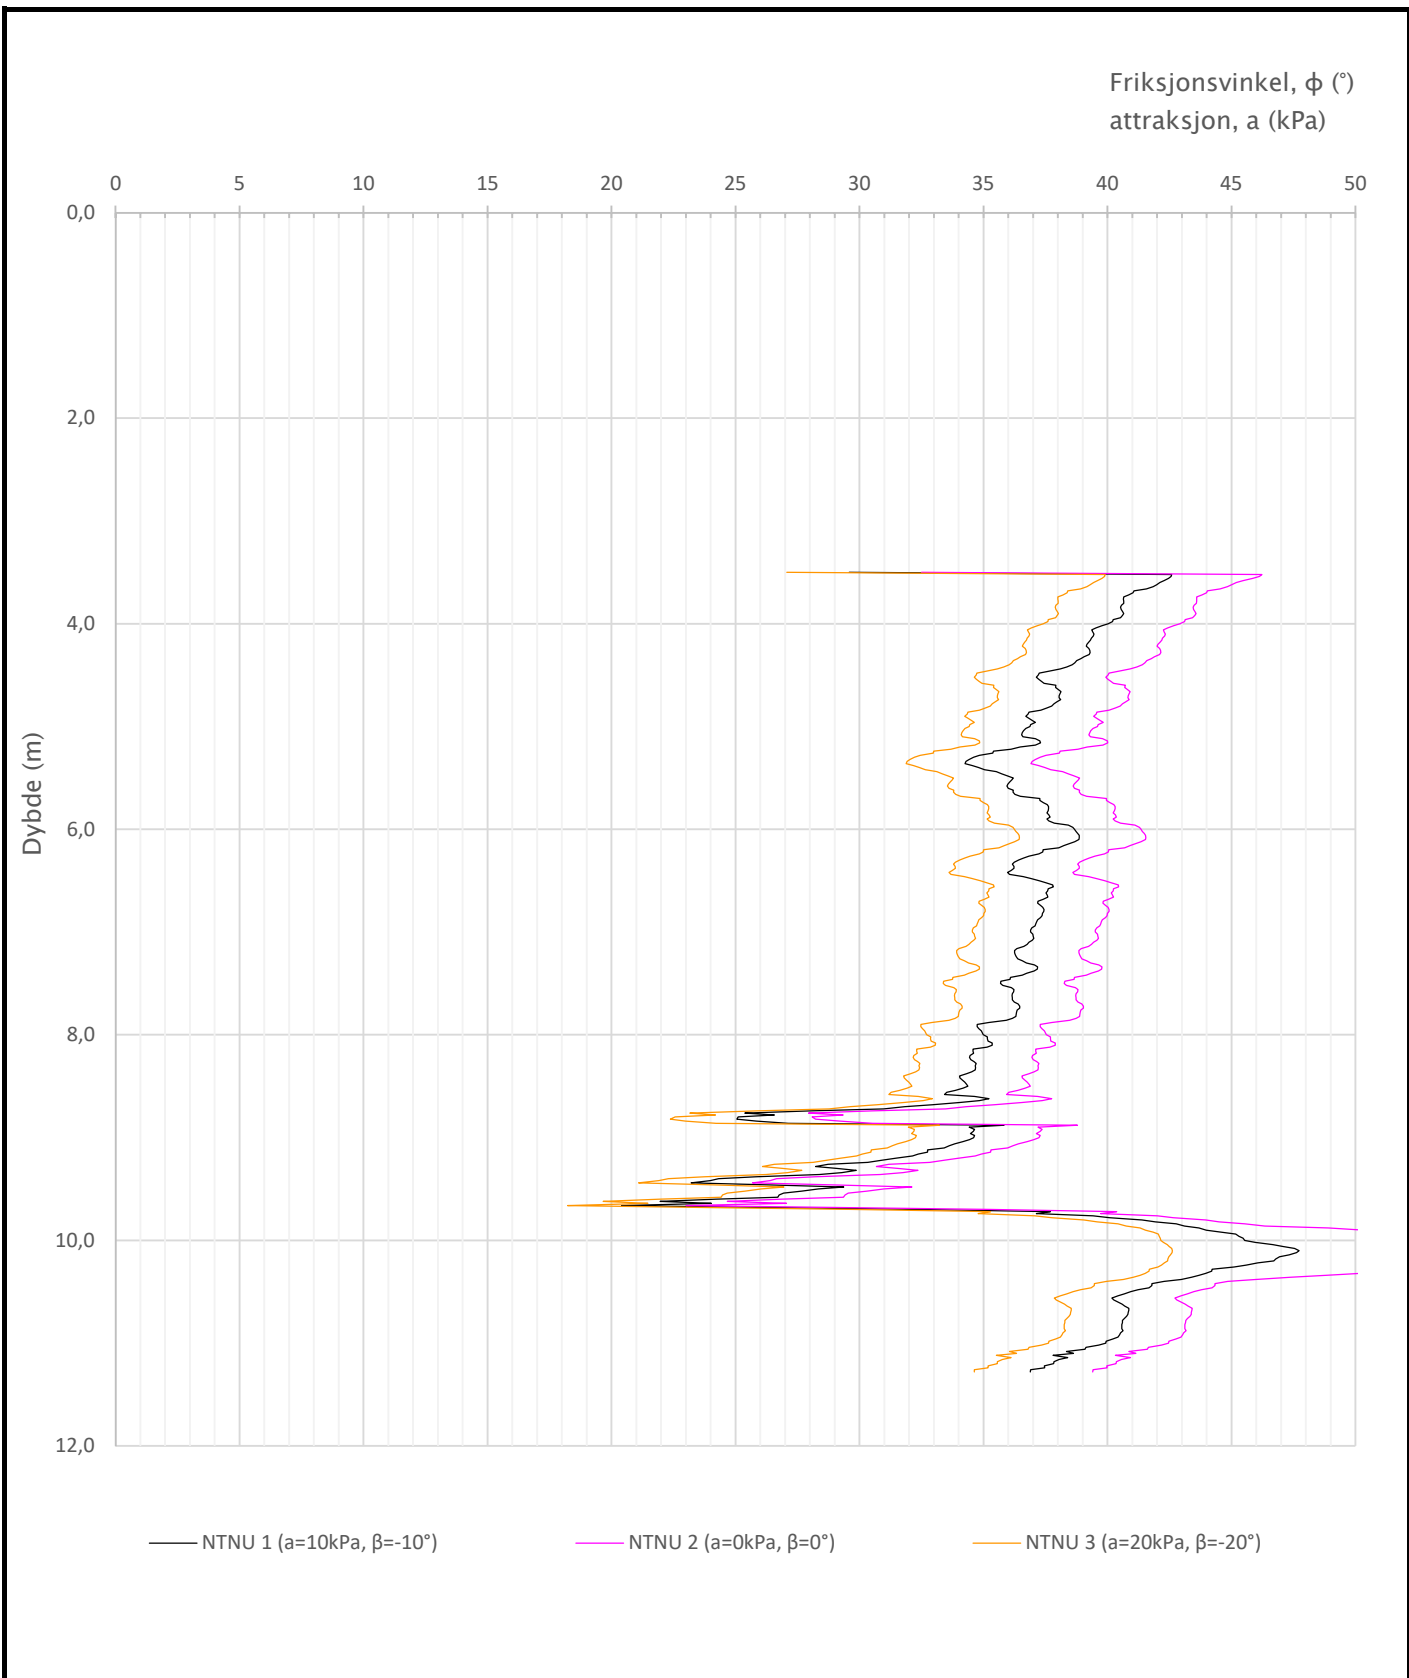
Prosjekt	Prosjektnummer: 52205107	Rapportnummer: RIG-02	Borhull	Kote +9,97
Ballangслеira: Zoning Plan			S02	
Innhold			Sondenummer	
Tolkning av friksjonsvinkel og attraksjon			4725	
	Utført	Kontrollert	Godkjent	Anvend.klasse
	SimSal/JoaBir	KerSch	DejDod	1
	Oppdragsgiver	Dato sondering	Revisjon	Appendix
	Aker Clean Hydrogen	2022-06-29	Rev. dato	6

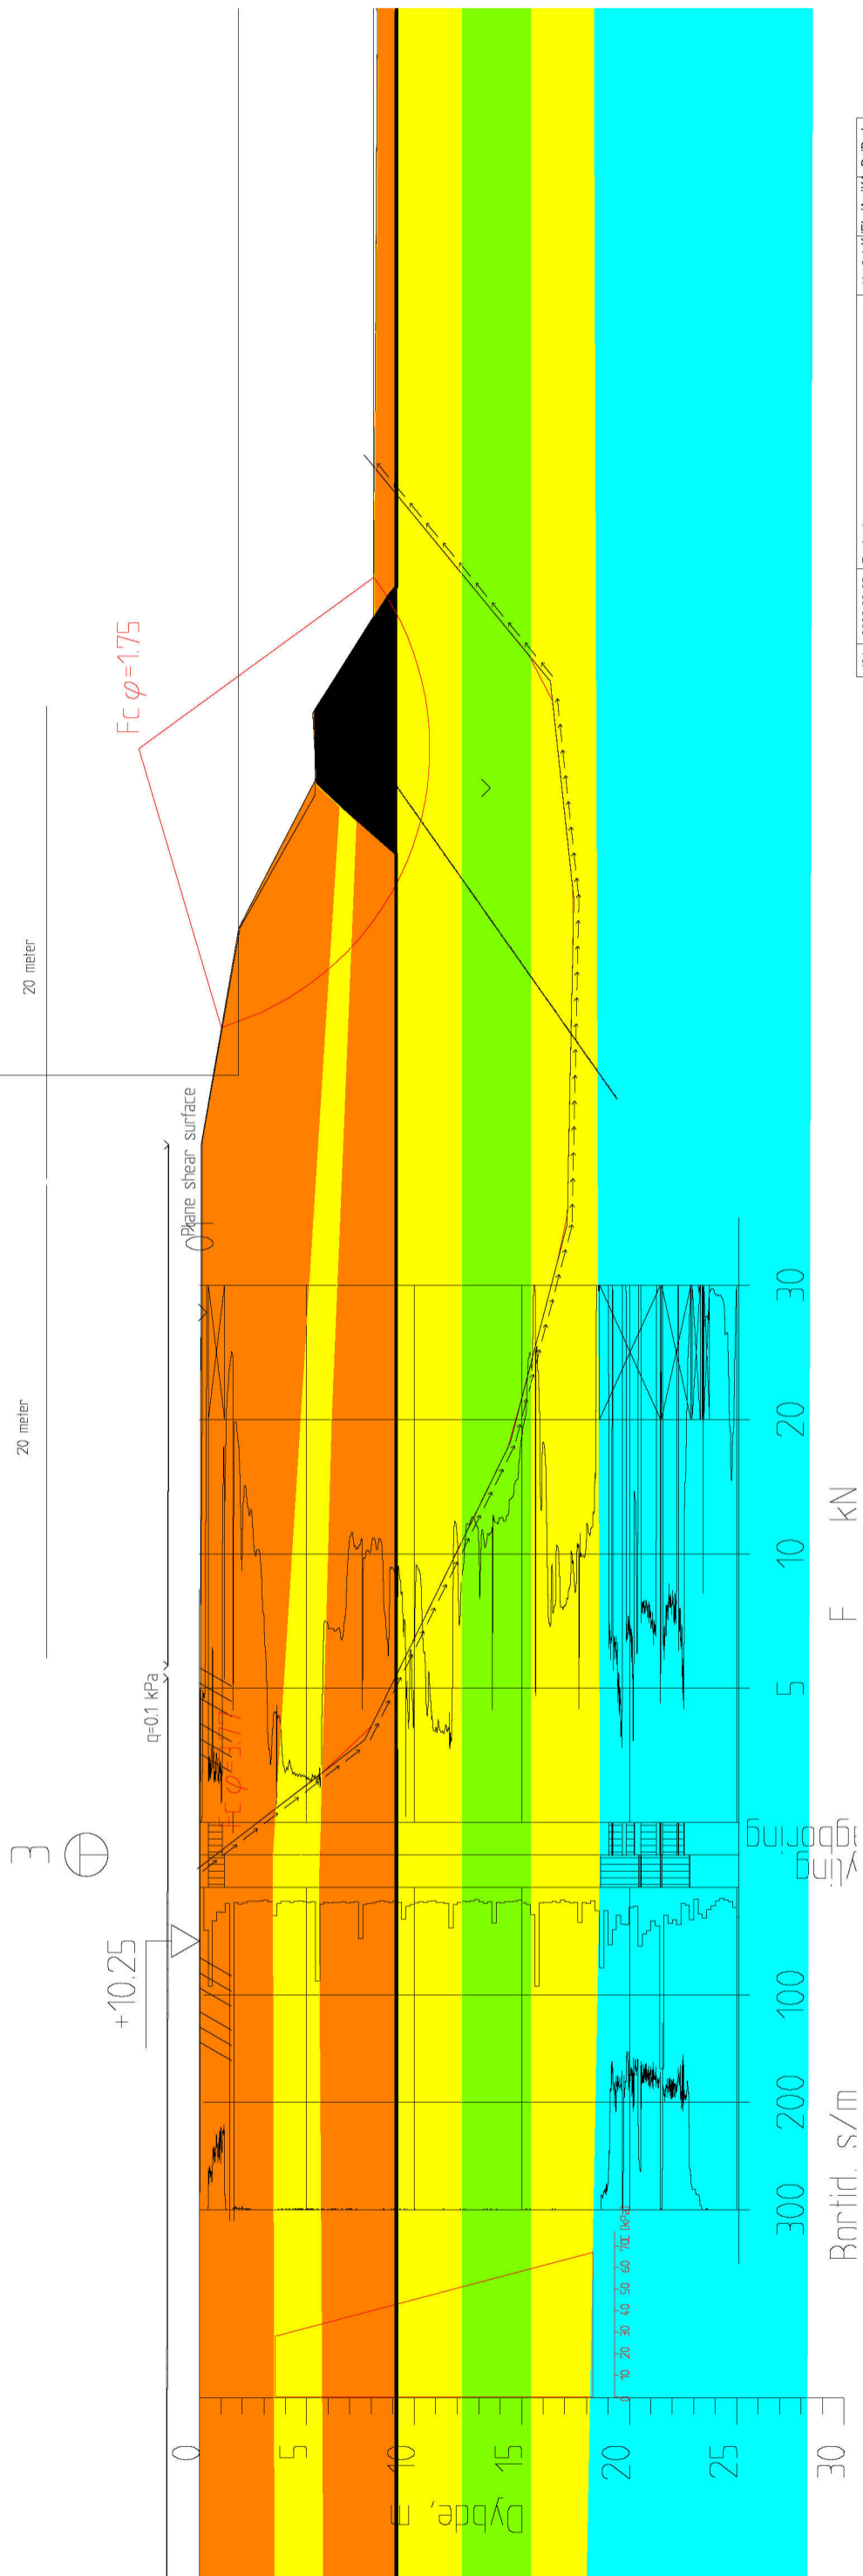
Material	Un.Weight	Sub.Weight	Fi	C	Aa	Ad	Ap
Olivine sand fill	2100	1100	34.0	0.0			
Clay filling	2100	1100	26.0	0.0			
Olivine sand fill	2100	1100	34.0	0.0			
Waterbreak	2100	1100	42.0	5.0			
Clay	2100	1100	26.0	0.0			
Sand	1900	900	34.0	0.0			
Clay	2100	1100	26.0	0.0			
Till	1900	900	38.0	5.0

Resultatene fra dagens situasjon og drenerte beregninger er inkludert, i tillegg til beregningene som inneholder en ubelastet avstand ($2 \cdot H$) fra toppen av skråningen. Den viser udrenert faktor $F_{c,\varphi}$ som ikke forverres fra dagens til lastsituasjon og $F_{c,\varphi} > 1,4$, som tilsvarer den nødvendige sikkerhetsfaktoren i tilfelle ingen forverring av tiltak iht. NVEs veileder 1/2019. Drenerte forhold beregninger viser $F_c > 1,25$.

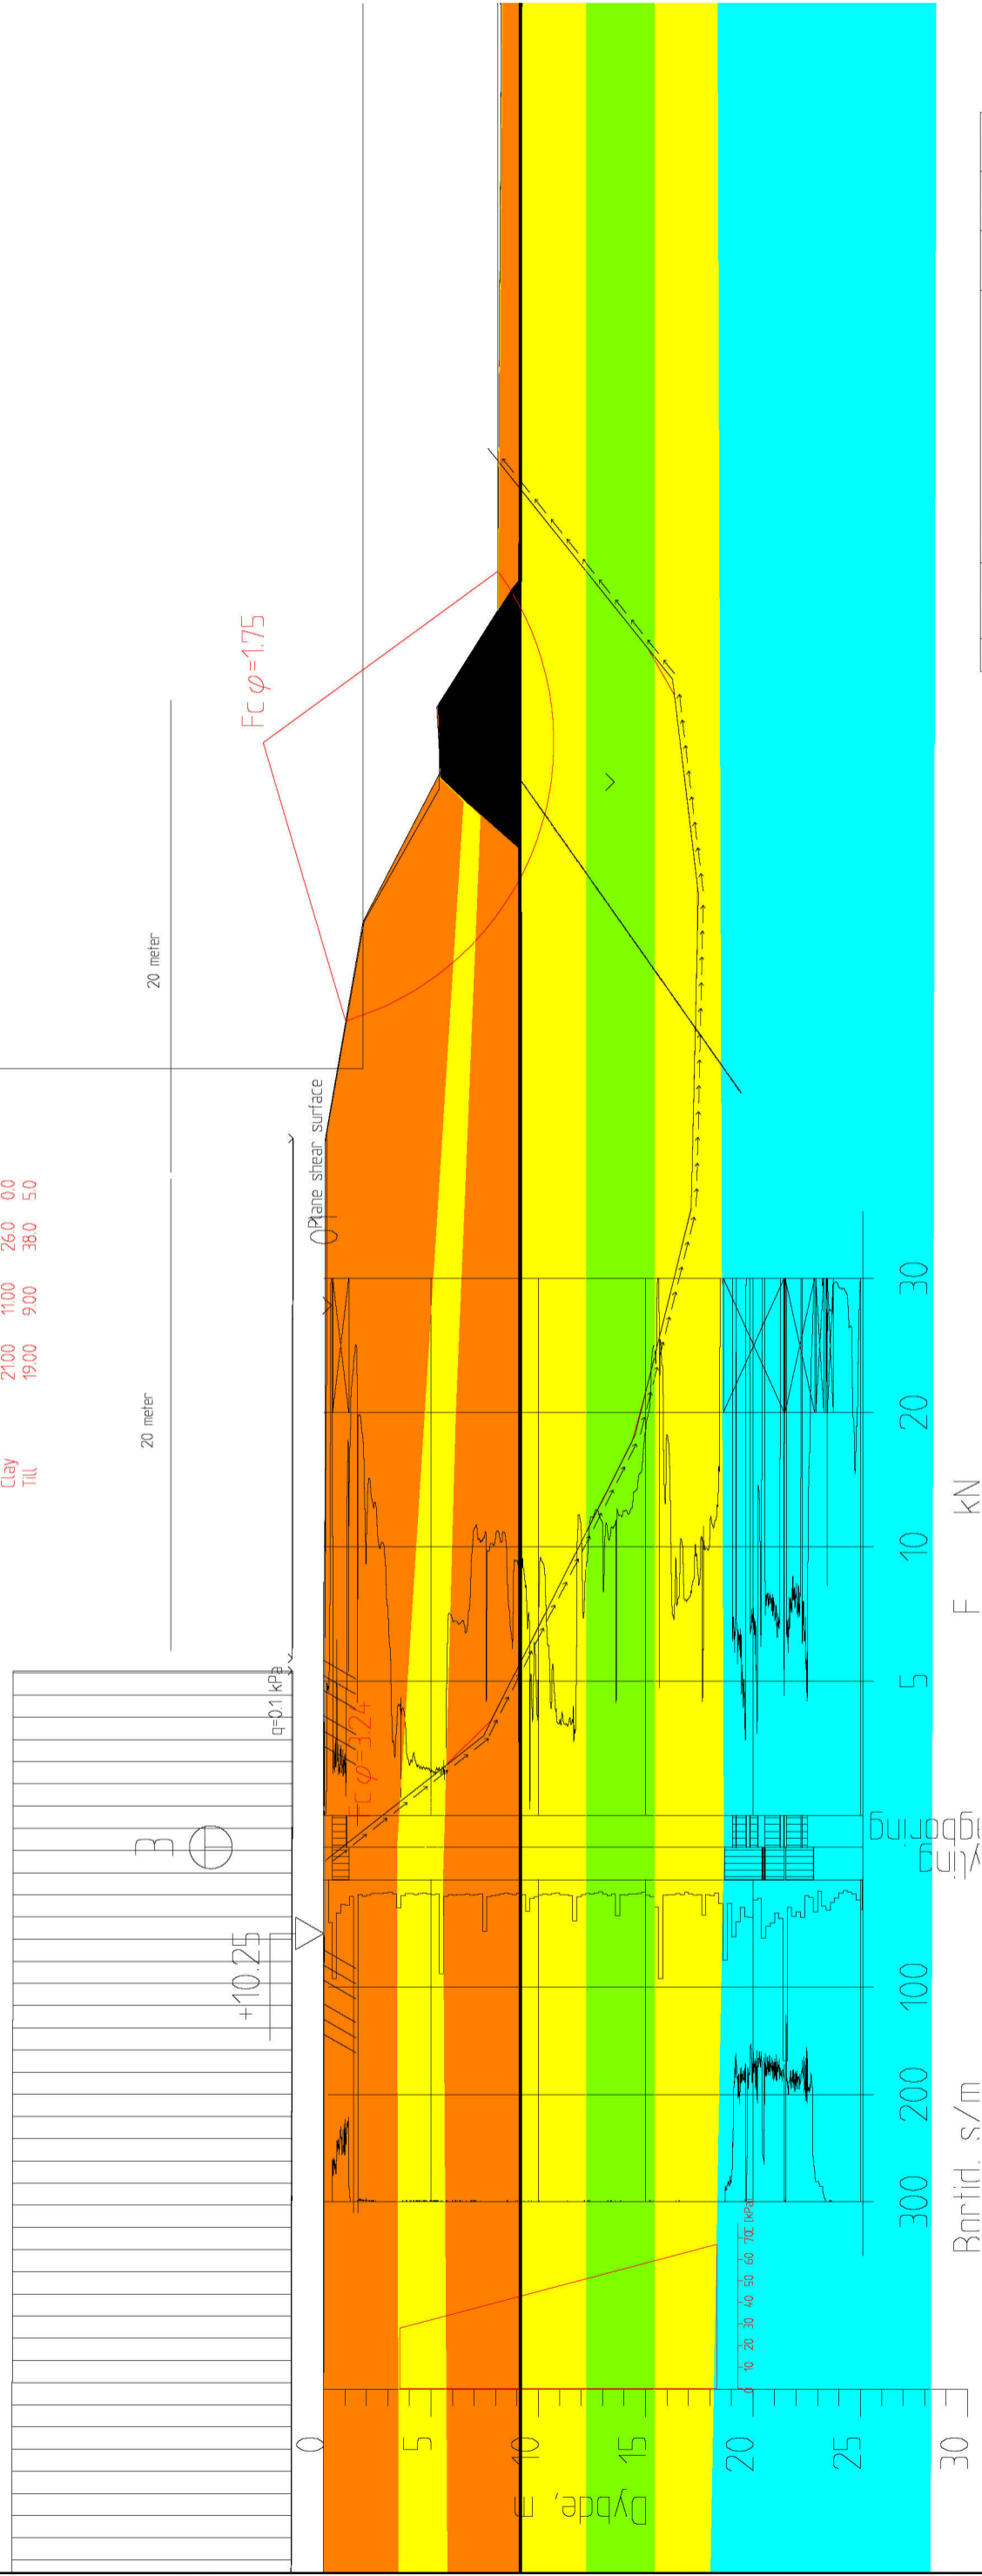
Material	UnWeight	SubWeight	Fi	C	Aa	Ad	Ap
Olivine sand fill	2100	11.00	34.0	0.0			
Clay filling	2100	11.00	26.0	0.0			
Olivine sand fill	2100	11.00	34.0	0.0			
Waterbreak	2100	11.00	42.0	5.0			
Clay	2100	11.00	26.0	0.0			
Sand	19.00	9.00	34.0	0.0			
Clay	2100	11.00	26.0	0.0			
Till	19.00	9.00	38.0	5.0
